# Análisis de falla de un eje de piñón cónico

## Failure analysis of a conical pinion shaft

Tolosa, Ramón<sup>1\*</sup>; Chacón, Rubén<sup>2</sup>; Briceño, Richard<sup>1</sup>; Gil, Roberto<sup>1</sup> y Bracho, Maria  
GPM<sup>1</sup>-DIMMA<sup>2</sup>, Escuela de Ingeniería Mecánica, Facultad de Ingeniería, ULA  
Mérida 5101, Venezuela  
\*tolosa@ula.ve

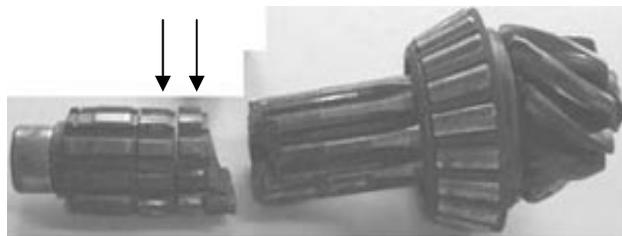
Fig. 1. Eje de piñón cónico fracturado

La Fig. 1 muestra el eje del piñón cónico fracturado, que posee aún ensamblado parte del cojinete de rodillos sobre el que se apoyaba y rotaba. Se observa que la falla ocurrió cerca del medio de la longitud, medida desde el borde izquierdo del piñón cónico. Las flechas señalan dos muestras seccionadas de un extremo del eje, la ubicada a la derecha posee la superficie de fractura que se utilizó para el estudio fractográfico y la de la izquierda para el metalográfico.

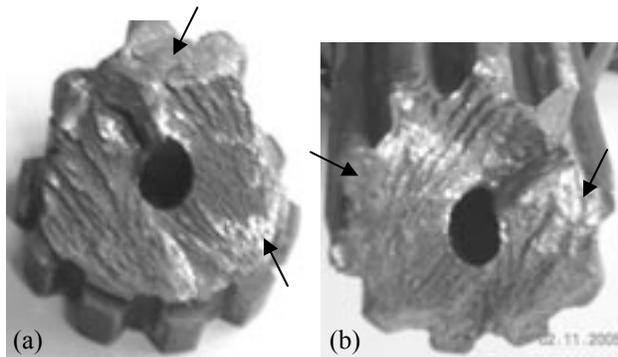
Fig. 2. Superficies de fractura del eje

La Fig. 2 muestra las superficies de fractura de las dos partes del eje: (a) lado izquierdo y (b) lado derecho en la Fig. 1; las zonas claras y lisas señaladas con flechas se produjeron por el roce entre los extremos fracturados antes que la máquina fuese detenida. Se observan marcas paralelas como surcos que atraviesan las superficies, sin presencia de las llamadas marcas de playa típicas de falla por fatiga, indicativo que ésta no se produjo en este caso. Los surcos obviamente son producto de la formación y crecimiento de la grieta que condujo a la fractura, su forma es similar a la típica de rotura rápida, como se encuentra en otros tipos de ejes (ASM, 1986; Xiaolei y col., 2006).

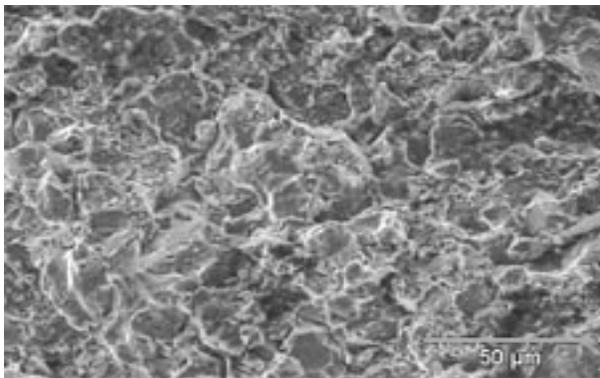
Fig. 3. MEB de la superficie de fractura, zona externa del eje

Las Fig. 3 y Fig. 4 muestran en detalle la superficie de fractura en zonas cercanas al bode externo y en el interior del eje respectivamente. En la primera se observan granos pequeños con superficies lisas típicas del clivaje, junto a otros que adicionalmente poseen microescalones de deformación plástica, lo que indica que en esta zona se produjo cuasiclivaje. En la segunda (Fig. 4) se observan granos de mayor tamaño, la mayoría con superficies clivadas. Todo esto indica que la superficie de fractura del eje se caracteriza por tener tanto clivaje como cuasiclivaje, tal como se ha encontrado en aceros tratados térmicamente y otras aleaciones no ferrosas (ASM, 1987).

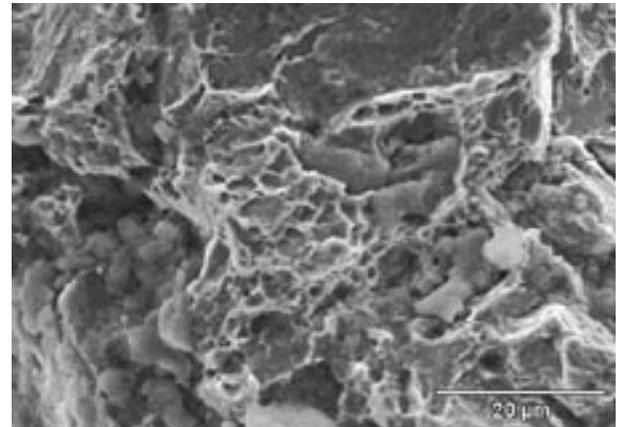
Fig. 5. MEB de superficie de fractura con evidencias de hoyuelos

Sólo en algunas zonas cercanas al orificio central del eje, se encontró que la superficie tenía hoyuelos, típicos de fractura dúctil, como se muestra en la Fig. 5. Estos hoyuelos se ubican en los sitios más elevados de la superficie observada, lo que se correspondería con las cimas de los surcos antes citados. Toda esta situación aparentemente extraña para un eje de acero, se explicará adelante en la discusión junto con el resto de resultados.

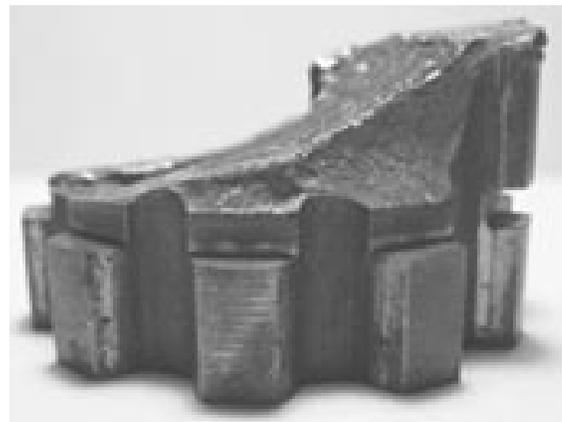
Fig. 6. Vista de la ranura circular, inclinación de la superficie principal y las secundarias en primer plano

Por otra parte, al evaluar el posible origen y avance de la grieta, se constata que el eje posee de fábrica una ranura circular, a partir de la cual y desde la esquina del fondo de ella se desarrolla la superficie de fractura, atravesando el

eje con una inclinación tendiente a  $45^\circ$  hasta alcanzar el lado opuesto, tal como se observa en la Fig. 6. Aquí también se muestra que junto con la superficie de fractura (principal) antes estudiada, existen dos más pequeñas (secundarias) que surgen también desde la esquina del fondo de la ranura y se intersectan con la principal casi lateralmente con la superficie del eje, tal como se aprecia en el primer plano de la figura. En la Fig. 2a, parte derecha superior se observa la falta de material, que al desprenderse del eje generaron las superficies secundarias.

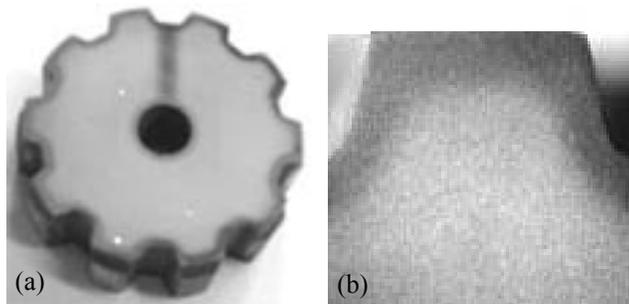
Fig. 7. Muestra de la sección transversal del eje: a) estrías con capa externa de tratamiento superficial, b) detalle de capa externa

En la Fig. 7 se observa la muestra seccionada del eje, preparada para el estudio metalográfico. Se aprecia en 7a que el eje tiene 10 estrías donde encajan engranajes de la caja de velocidades, así como, que toda la superficie posee una capa oscura (revelada por la preparación metalográfica) de espesor promedio de 1,3 mm, lo que indica que posee un tratamiento superficial probablemente cementación, no obstante adelante se definirá concretamente. La franja radial oscura es la marca del orificio de lubricación que coincidió con el corte de la muestra. En la Fig. 7b se detalla la capa

externa que en general se caracteriza por su uniformidad a todo lo largo de la periferia del eje.

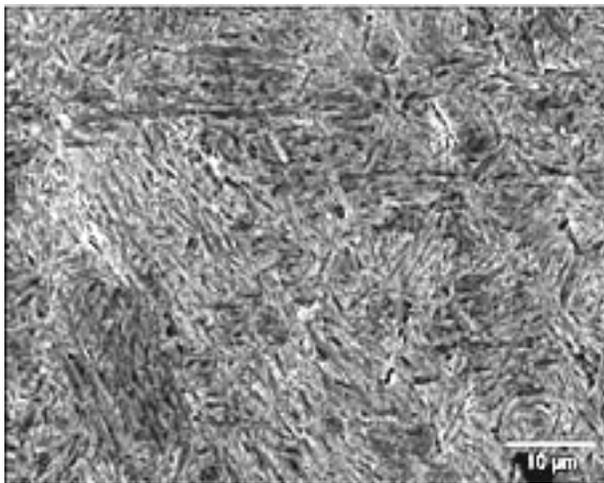
Fig. 8. MEB de la capa externa, se observa martensita revenida

La Fig. 8 muestra la microestructura presente en la capa externa del eje, esta es martensita fina lo que significa que el eje fue sometido al tratamiento térmico de temple y revenido tal como se recomienda teóricamente, por lo que sería realmente martensita revenida.

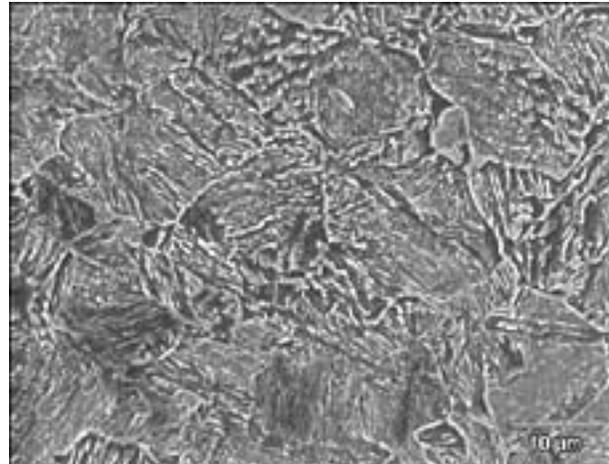
Fig. 9. MEB del interior del eje, se observa martensita revenida gruesa

La Fig. 9 muestra la microestructura en el interior del eje, esta también es martensita revenida pero más gruesa que la de la superficie, lo cual está en correspondencia con las microestructuras de las superficies de fractura, Fig. 3 y Fig. 4 para el exterior e interior del eje respectivamente. Este tipo de resultado se ha encontrado también en engranajes de cajas de velocidades que han fallado por rotura (Zhiwei y col., 2006) de manera equivalente a lo observado en el eje.

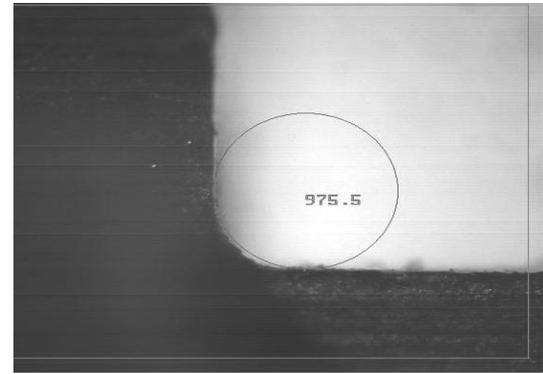
Aunado a lo anterior, la existencia de una ranura circular desde cuya esquina de fondo se extienden las superficies de fracturas (principal y secundarias), es un sitio de concentración de esfuerzos. La inspección detallada de la esquina del fondo de la ranura mediante análisis digital de imágenes (Leco IA 3001), resultó que tiene un radio de curvatura muy pequeño, cuyo valor es 487,75  $\mu\text{m}$  (0,48775 mm, aprox. 0,5 mm), tal como se muestra en la Fig. 10. Este pequeño radio de curvatura más la elevada dureza superficial del eje, junto con la existencia de martensita revenida fragilizada, en toda la sección transversal del eje, fue la causa para que bajo alguna condición de gran exigencia mecánica sobre el eje (arranque brusco del tractor, atascamiento de la ruedas y exigencia de giro, arrastre de cargas muy pesadas, etc), produjera una elevada concentración de esfuerzos en dicha esquina de la ranura, de magnitud tal que sobrepasó la resistencia del acero causando así la falla por fractura violenta, catastrófica, del eje de piñón cónico.

Fig. 10. Medida del radio de curvatura de la esquina del fondo de la ranura circular. Un círculo de 975,5  $\mu\text{m}$  ajusta en el fondo
