Evaluación del comportamiento sísmico de un edificio prototipo del Banco Obrero

Seismic behavior evaluation of a Banco Obrero building prototype

J. C. Barboza* y A. Rivera
Departamento de Estructuras, Facultad de Ingeniería,
Universidad de los Andes, Mérida, Venezuela.
*jbarboza@ula.ve

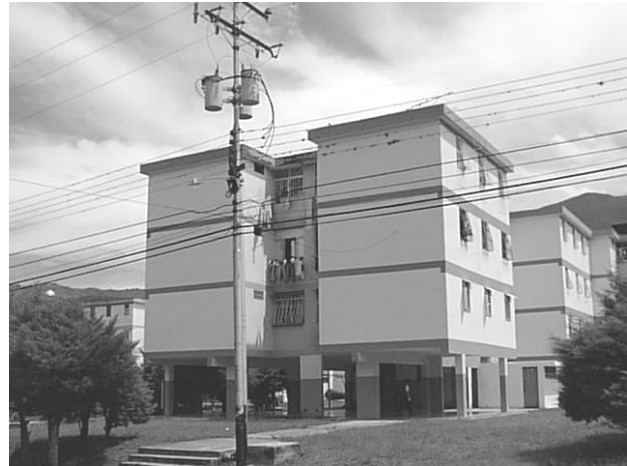
En la Urbanización Humboldt de la ciudad de Mérida existen dos tipos de estos edificios, todos de cuatro niveles, con cuatro apartamentos por piso; la diferencia entre los dos tipos es que uno es más pequeño en planta que el otro. Como característica especial, algunos de los edificios tienen la planta baja semi-libre (ver Figs. 1 y 2), mientras que en otros se construyeron apartamentos en toda la planta baja (ver Fig.3), lo que puede originar un comportamiento diferente entre ellos, ya que en los primeros puede haber una diferencia importante de rigideces de los pisos superiores con respecto a la planta baja. Adicionalmente, debido a la distribución asimétrica de las pocas paredes construidas en esa planta, se puede presentar torsión en la misma.

Fig. 1. Edificios con planta baja semi-libre.

- Eliminar las plantas bajas semi-libre, introduciendo paredes adicionales en este nivel, para evitar el cambio brusco de rigideces en esa zona y posibles efectos de torsión.
- Establecer con más propiedad los sismos probables en la ciudad de Mérida, y la posible sobrerresistencia que puedan tener los edificios debido a la contribución de las paredes de mampostería, y hacer un nuevo estudio que tome en cuenta los aspectos mencionados.

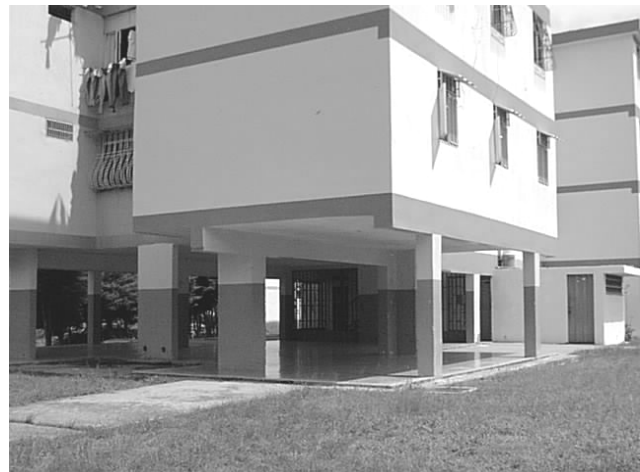
Fig. 2. Detalle planta baja semi-libre.

- La localización del Tanque como masa vibrando en el techo induce efectos adicionales en las zonas cercanas al mismo.
- La interrupción de la tabiquería a nivel de planta baja en algunos edificios produce un cambio brusco de rigideces en ese nivel, lo que puede ocasionar daños severos, e inclusive el colapso de los edificios.

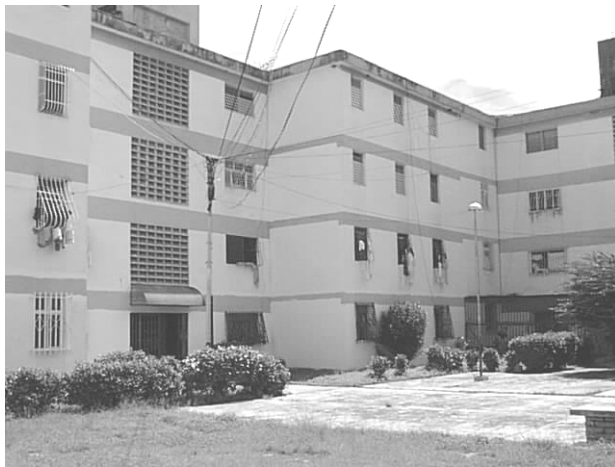
Otra característica que presentan varios de los edificios de esta urbanización es que fueron construidos en contacto, dejando juntas de construcción de 2 centímetros de espesor, pudiendo producirse golpeteo en las zonas de contacto si vibran en forma diferente. Esto se observa en la Fig. 4.

Fig. 4. Edificios en contacto parcial.

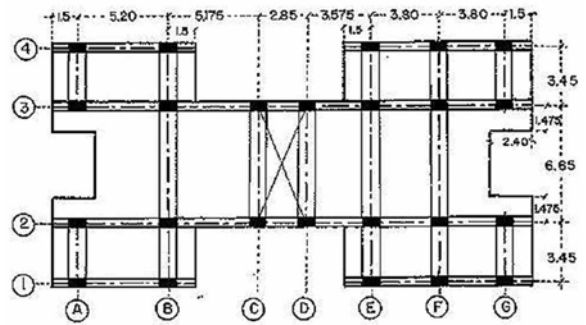
Fig. 6. Planta de la Edificación.

Las losas son nervadas de 25 cm. de espesor, armadas en la dirección transversal, con varios entrantes que podrían interrumpir la transmisión de las cargas sísmicas en el plano horizontal, como se muestra en la Fig. 6. El núcleo de escaleras está localizado en la parte central del edificio y fue construido monolíticamente con el resto de la estructura; no tiene descanso ni viga intermedia de apoyo, por lo que no acorta la longitud de las columnas. Encima de este núcleo se encuentra el tanque elevado (ver Fig. 5).

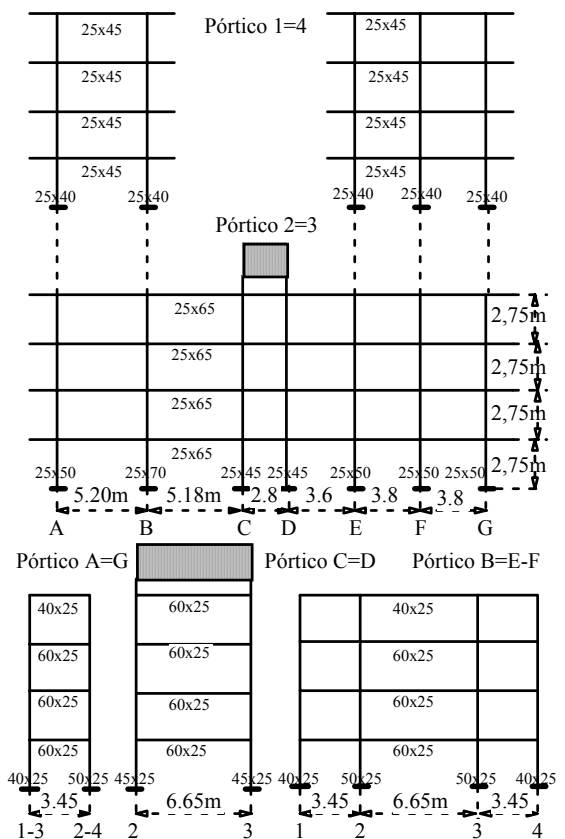
Fig. 7. Pórticos longitudinales y transversales.

La tabiquería es de bloque hueco de arcilla de 10 cm. de espesor. La estructura es de concreto armado y está constituida por pórticos en dos direcciones (ver Fig.7); cuatro pórticos de carga orientados en la dirección longitudinal del edificio, dos de ellos discontinuos entre los ejes B y E, y en la dirección transversal consta de siete pórticos de amarre, de los cuales dos son discontinuos entre los ejes 2 y 3. Las vigas de los pórticos transversales son planas, con una luz central de 6.65 m. bastante grande para una viga plana de 25 cm. de altura.

Es de hacer notar que las juntas viga-columna no poseen estribos horizontales; en las columnas son de 1/4 de pulgada, separados cada 20 cms. en toda su longitud, excepto en el primer nivel de los pórticos centrales, que son de 3/8 de pulgada, pero con la misma separación. Los aceros longitudinales de las vigas no son continuos en la parte inferior de los apoyos. Este tipo de detallado de las estructuras de concreto, que era una práctica común en Venezuela antes de la promulgación de las Normas Sísmicas Provisionales de 1967, deja a las estructuras con muy poca ductilidad.

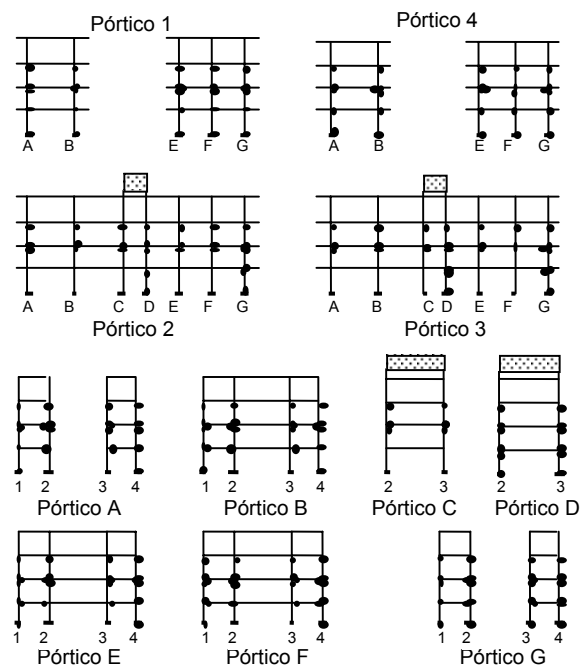
Fig. 8. Rótulas para el sismo El Centro 1940, $t = 2.056$ seg.

Sismo de El Centro 1940: En la Fig. 8 se presenta la formación de rótulas plásticas correspondiente a un tiempo $t = 2,056$ segundos. En la misma se observa la formación de un mecanismo lateral en el tercer piso. En los pórticos laterales se formaron rótulas plásticas en los extremos de todas las columnas del segundo nivel, mientras que en los pórticos centrales solo se formaron en el tope de las mismas. Es de hacer notar que, en contraste con la rotulación de la mayoría de las columnas, fueron pocas las vigas que rotularon, lo que indica un comportamiento estructural con vigas fuertes y columnas débiles. Aunque en la figura no se presenta el orden de formación de las rótulas plásticas, el inicio del colapso sucede en el pórtico D a un tiempo de 1,64 segundos con la formación de mecanismos laterales en los tres primeros niveles. Sucesivamente colapsaron los pórticos C, 2 y 3 hasta llegar al colapso completo a los 2,056 segundos.

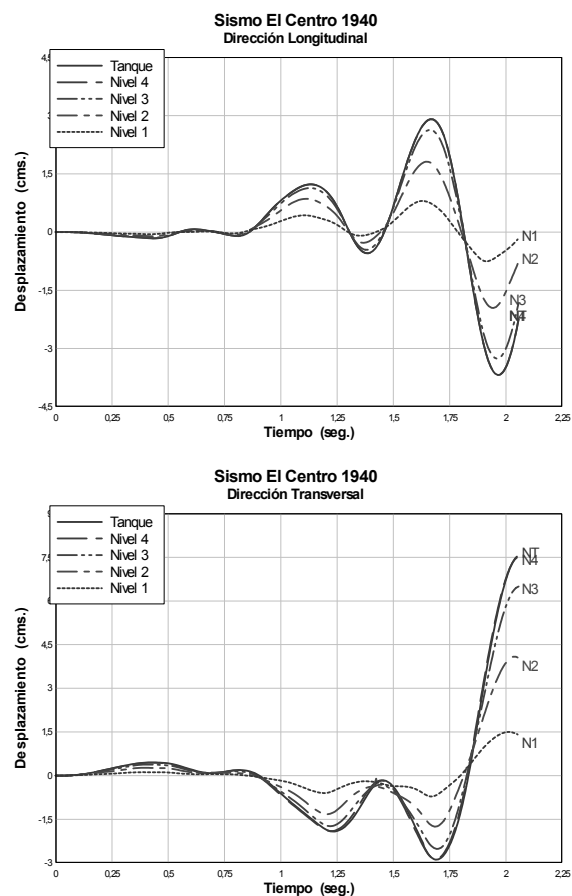
Fig. 9. Historia de desplazamientos para el sismo El Centro 1940.

En la Fig. 9 se presenta la historia de los desplazamientos en los diferentes niveles del edificio, incluido el tanque, tanto en la dirección longitudinal como transversal.

Se observa que existe poca diferencia entre los desplazamientos del tanque y del cuarto nivel. A partir del primer segundo, el movimiento en ambas direcciones comienza a aumentar. También se observa que para cualquier tiempo todos los niveles se desplazan en el mismo sentido y van aumentando con la altura, indicativo de un primer modo de vibración del edificio; prácticamente el edificio falla en dos ciclos. Los mayores desplazamientos ocurren en la dirección transversal, cuyos valores máximos se muestran en la Tabla 1. En la misma tabla se presentan las derivas en las direcciones longitudinal y transversal del edificio, correspondientes al tiempo de colapso total para los sismos analizados. Se observa que los valores mayores corresponden a los niveles segundo y tercero, y son mayores en la dirección transversal, lo que indica mayor flexibilidad del edificio en esta dirección. También se presentan los índices de daños en cada uno de los niveles y el índice de daños global del edificio, correspondientes al mismo tiempo. Se puede observar que los valores mayores se ubican en los niveles segundo y tercero, que son los que presentan mayor número de rótulas plásticas y derivas más grandes.

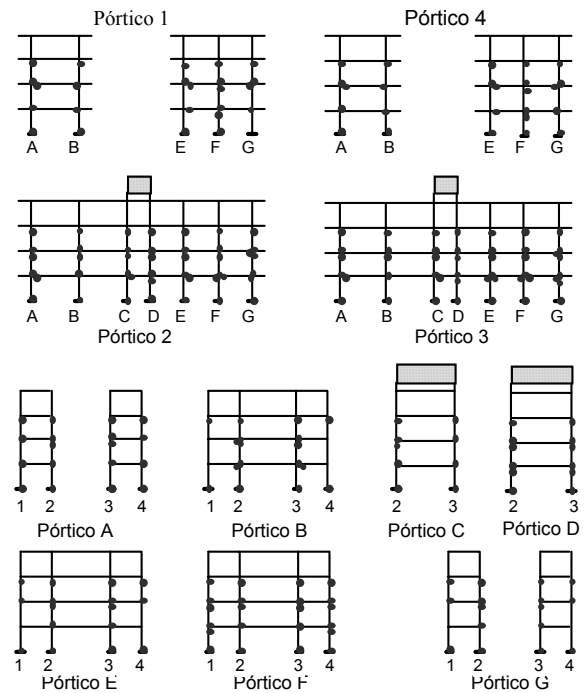
Fig. 10. Rótulas para el sismo Taft 1952, $t = 6.804$ seg.

Sismo Taft 1952: En la Fig. 10 se pueden observar las diferentes rótulas plásticas que se formaron en la estructura, correspondientes a un tiempo $t=6,804$ segundos, para el cual se forma un mecanismo lateral, de nuevo en el tercer piso. En el segundo nivel se rotularon los extremos de las columnas correspondientes a los pórticos centrales, tanto en sentido longitudinal como transversal. También se puede observar que son pocas las vigas rotuladas es sus extremos, esto de nuevo indica el comportamiento viga fuerte - columna débil. Los daños nuevamente se iniciaron en el pórtico D, con colapso del segundo y tercer pisos a los 3,84 segundos. En la Fig. 11 se presenta la historia de desplazamientos de la edificación ante la acción de este sismo. A partir de los 3,2 segundos empieza a tener movimientos fuertes; al tiempo de la falla total ($t = 6,804$ segundos), la estructura había experimentado cuatro ciclos y medio grandes. Previamente había experimentado una serie de ciclos pequeños de deformación. En la Tabla 1 se presentan los valores de desplazamientos y derivas, correspondientes a 6,804 segundos. Se observa que los mayores valores de derivas ocurrieron en el segundo y tercer piso. En la misma tabla se presentan los valores del índice de daños para cada nivel y el índice de daños global de la estructura. De nuevo los valores mayores ocurren en los pisos segundo y tercero.

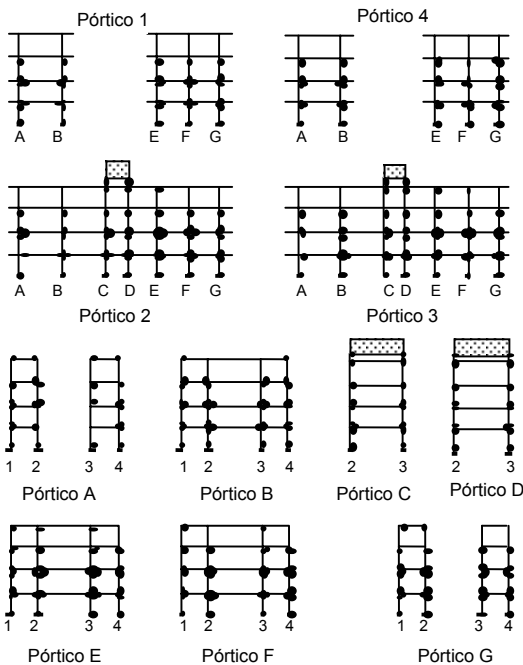
Fig. 12. Rótulas para el sismo Parkfield 1966, $t = 4$ seg.

Sismo Parkfield: En la Fig. 12 se presenta la formación de rótulas plásticas correspondiente a un tiempo de 4,00 segundos. Se observa prácticamente el colapso completo de los primeros tres pisos, así como la formación de rótulas plásticas en el tope de las columnas que soportan el tanque elevado de agua, y en los elementos estructurales cercanos al mismo, lo que no ocurre con El Centro y el Taft.

Al estudiar la formación de rótulas plásticas, se observa que a los 3 segundos se rotularon todas las bases de las columnas de la planta baja, de igual manera, para ese tiempo se presentan mecanismos laterales en el segundo nivel de los pórticos 1 (A-B) y 4 (A-B). Los pórticos C y D colapsan en los tres primeros niveles para un tiempo $t = 3,44$ segundos. En la Fig. 13 se presenta la historia de desplazamientos de la edificación ante la acción del sismo Parkfield 1966. La estructura falla en casi tres ciclos grandes, a los 4.00 segundos, correspondientes al colapso total de la estructura, se observa un aumento desmesurado de los desplazamientos a este tiempo, lo que no ocurre con los otros sismos. En la Tabla 1 se presenta el índice de daños correspondiente a 4,00 segundos. Los daños en los tres primeros pisos al igual que el índice de daños global son muy elevados, cercanos a la unidad, indicando el colapso completo de la estructura.
