# El Diagnóstico en un proceso de Intervención

# Hacienda San Isidro, un caso de estudio

Laura Camacho Carnevali  
Eligia Calderón-Trejo

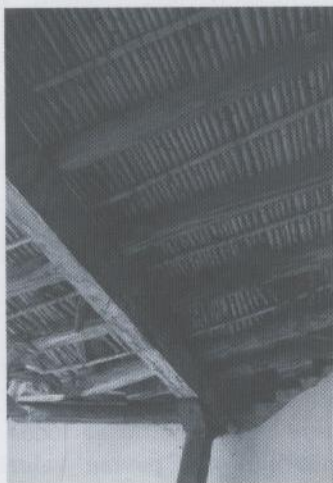
Fig. 1  
*Deterioro en cubierta*

La sección O de la edificación presenta un deterioro puntual en la cubierta, demarcado en el plano con la letra D [ver plano maestro].

La viga de amarre, donde apoyan los pares, presenta igualmente algunos signos superficiales de humedad tales como oscuras manchas causadas por la presencia de hongos y bacterias. La existencia de estas patologías aparentemente no ha causado un total deterioro de la pieza de madera en contacto con el agua (ello se verificará a través de los respectivos sondeos).

Según los usuarios, la presencia de goteras en el techo obligó a dismantelar la teja para ser sustituida por láminas de zinc.

El zinc del nuevo techo se solapa en el punto de la limahoya (eliminandola), de manera tal que el zinc colocado a ras del antiguo techo, sustituye el canal de agua, quedando así las pendientes de los dos faldones encontradas justamente donde apreciamos el deterioro ya expuesto. Es obvio que las aguas de lluvia corren por las láminas de zinc hasta su extremo provocando el efecto de gota y filtrándose hasta la estructura portante.

Otra posible causa del deterioro es el desajuste de las piezas de la cubierta en el momento de la demolición, donde pudo originarse el corrimiento de las tejas y el desplazamiento de uno de los pares. Este hecho, aunado al anterior, favorece la penetración de agua lo cual ocasiona el progresivo deterioro del techo original del edificio.

**Caña brava:** En las calas realizadas se detecta la pudrición del material en la zona de contacto con la humedad. Deterioro causado por la presencia de hongos y bacterias.

Tomando en consideración que los daños que presenta la cubierta son puntuales (extremo del tramo), no es necesaria la sustitución completa del mismo, es decir, la intervención se realizará solo en la zona deteriorada, sustituyendo en ese punto la parte afectada del extremo de los pares por medio del ensamble de nuevas piezas de madera sana que reem-

En cuanto a la caña brava que presenta deterioro por pudrición y desprendimiento, debe ser suplida por otra en perfecto estado. Para ello será necesario desmontar la teja del tramo indicado.

4. **Desmonte de caña brava,** solo en aquellos lugares donde presente deterioro por pudrición.

5. **Eliminación de la capa superficial de madera** que presenta hongos y bacterias. Debe aplicarse tratamiento fungicida para evitar el ataque de hongos e insectos.

6. **Pares:** Corte del tramo deteriorado para sustituir con un ensambladura de madera sana del mismo tipo. Los tramos deberán ser apernados.

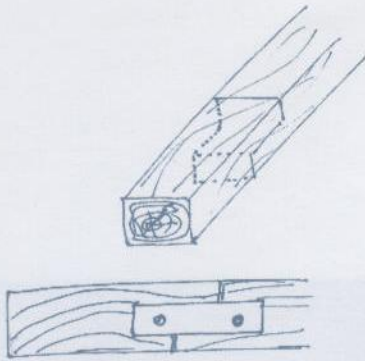
Fig. 2  
*Tipo de ensamble*

*Nota: la madera de las nuevas piezas debe ser previamente tratada por inmersión y secado.*

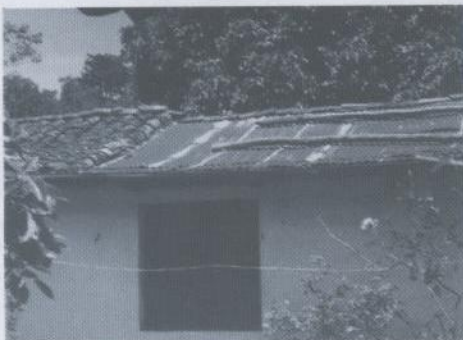
Fig. 3  
*Deterioro en techos y muros*

Se conoce a través de fuentes orales que esta zona de la edificación llegó a presentar un severo deterioro tanto en techos como muros, lo que conllevó a la demolición de la zona en mención [Fig. 3]. Esta fue prontamente reconstruida con materiales de construcción distintos a los originales, paredes de ladrillos cocidos y viga de corona en concreto armado que degradan el conjunto de la casa habitación perteneciente a la hacienda. Este tramo presenta un marcado descenso de la cubierta, por el efecto de flexión de los distintos elementos de madera que conforman el sistema estructural de soporte de la techumbre.

Es obvio que ante el efecto de pandeo de pares y viga cumbreira, se haya producido el desajuste de las piezas y corrimiento de las tejas permitiendo el paso de la humedad a través de distintos puntos. Ello se evidencia en las distintas luces existentes entre los tapas juntas que solapan los tablones de madera. Ante tal situación, los usuarios tomaron como medida levantar las tejas para colocar como elemento de protección temporal, láminas de zinc.

Distintas manifestaciones propias de la humedad se observan en los elementos del techo, tales como manchas con coloración oscura, insectos adheridos a las piezas y proliferación de hongos y bacterias.

El nuevo techo deberá construirse siguiendo el sistema constructivo original y el tipo de materiales.

Es importante acotar que la madera debe ser previamente secada y tratada con técnicas fungicidas que garanticen su duración.

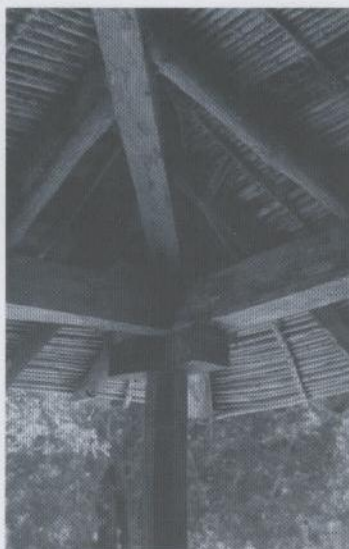
Fig. 8  
Zona A

Ahora bien, la excepción del tramo la constituye la zona de la esquina, donde se observa el descenso del alero, el corrimiento de las piezas del entejado, la existencia de humedad en los pares y el lecho embonado (fig. 8). Evidencia de esto son las refacciones hechas al tramo de cubierta, donde se aprecian trabajos

Ahora bien, en cuanto al deterioro que presenta la zona de la esquina, se pudo conocer que el descenso de la cubierta en dicho punto, no se originó por fallas estructurales, sino por un factor externo (impacto de un vehículo), el cual provocó el desajuste de las piezas y corrimiento de tejas. Esto a su vez conllevó a la pe-

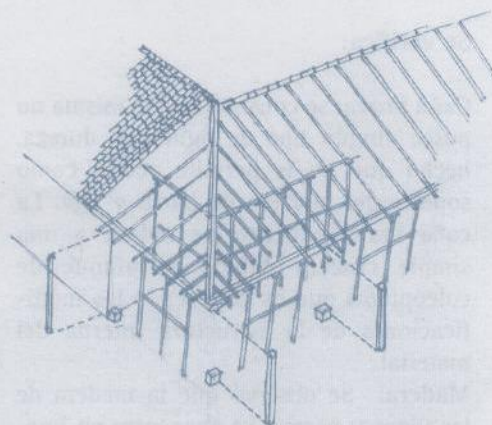
Fig. 10

En cuanto a los pies de amigo del corredor es necesaria la sustitución de algunas piezas muy deterioradas y desgastadas en el punto de unión del fuste de madera con la base, descompuestas en su estructura fibrosa por la acción del sol y el agua. Por lo tanto, es aconsejable reemplazar por piezas de madera sana, previamente tratada. Debe preverse el ajuste entre la base y la zapata para evitar posibles corrimientos o asentamientos del elemento vertical que generen el desajuste de las piezas estructurales del techo [Fig.10 y 11]

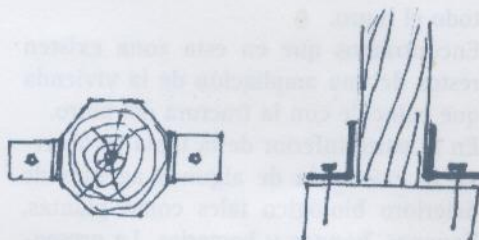
Fig. 11  
*Reforzar unión de base y pie con elementos metálicos*
