Abanico El Palón: evidencia cosísmica del alto grado de vulnerabilidad de la cuenca del río Chama, estado Mérida-Venezuela*

Alluvial debris fan of El Palón: Coseismic evidence of vulnerability high level at the Chama River's basin, Mérida State-Venezuela

Ayala Rubén*

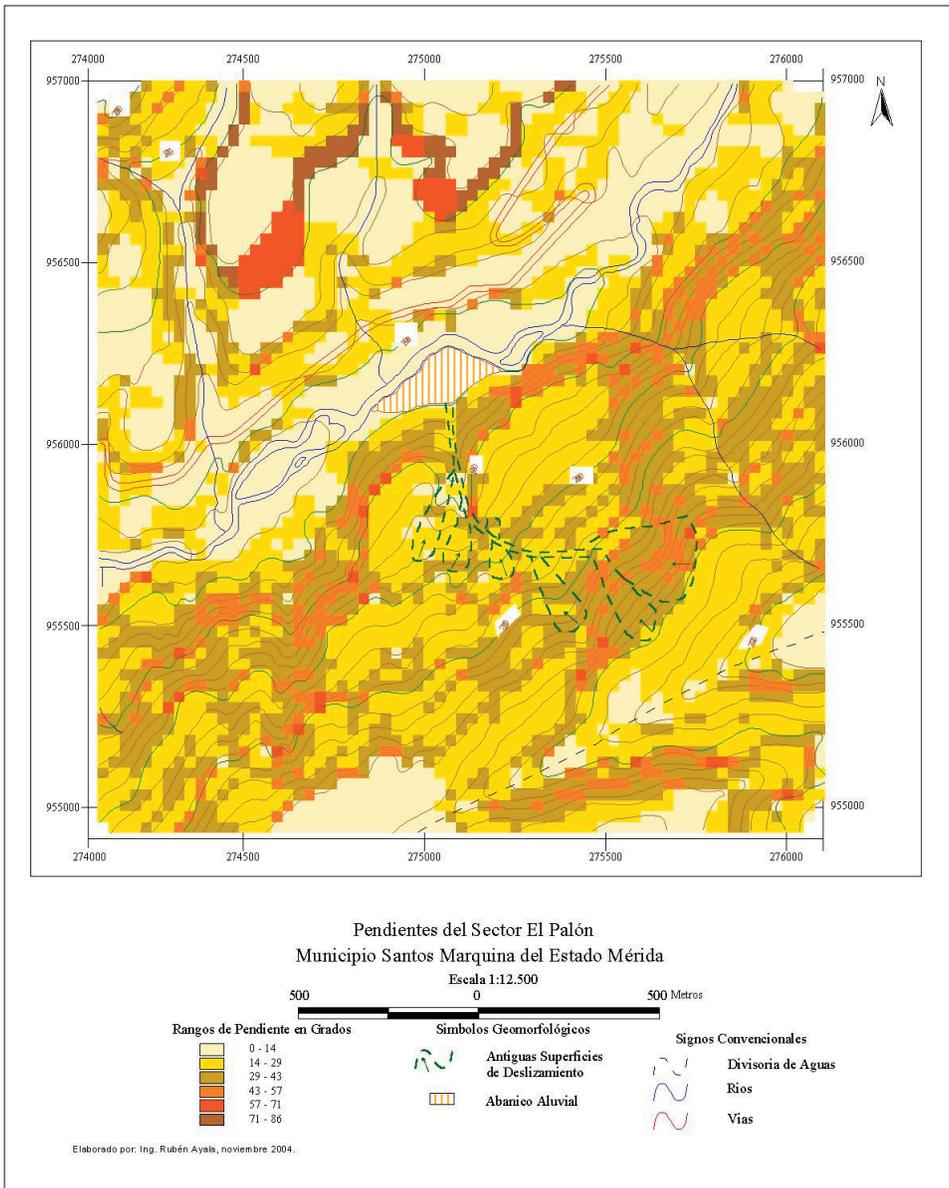
Figura 2. Pendientes del sector El Palón

- Utilizando como base el mapa topográfico, con curvas de nivel cada 20 m., se generó un mapa de sectores de pendientes (Figura 2). Para la delimitación de los sectores de pendiente, se tomó en cuenta el ángulo de fricción interna teórico de los materiales que componen las vertientes: gneises cuarzo-feldespáticos, gneises graníticos, gneises anfibolíticos y algunos gneises migmatíticos y cuarcitas de la Asociación Sierra Nevada perteneciente al Complejo Iglesias de Edad ¿Precámbrico?, así como algunos cuerpos ígneos intrusivos (granitos). De esta manera se establecieron seis rangos de pendiente, donde el rango intermedio (29° - 43°) engloba al rango de ángulos de fricción interna de las rocas presentes en el área y los rangos más bajos obedecen al tipo de

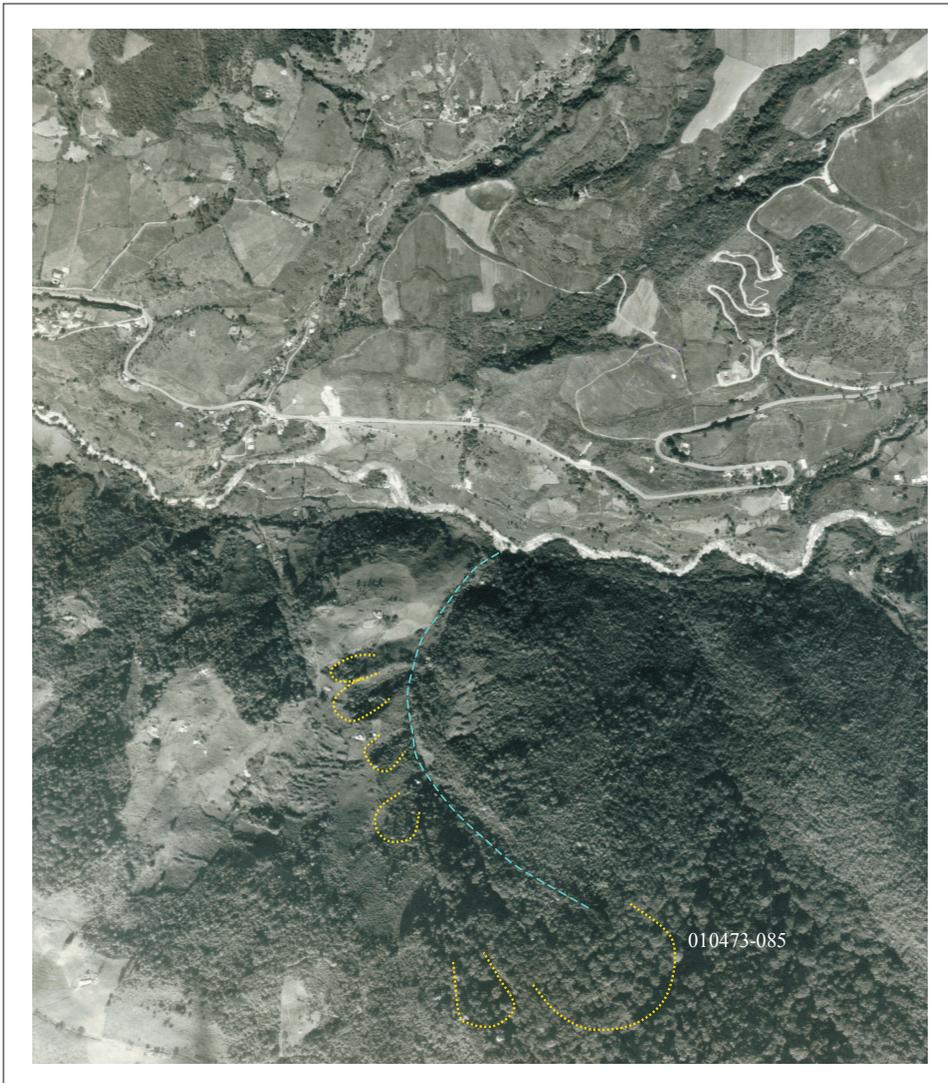
El resultado del análisis que se realizó de las fotografías aéreas 084, 085 y 086 de la Misión 010473, año 1979, que corresponden al área de estudio reveló la existencia de algunas superficies de deslizamiento antiguas ocultas parcialmente por una cobertura vegetal arbórea bastante densa, y se debe resaltar que el torrente presenta una fuerte desviación que resulta atípica (Figura 3), tomando en cuenta que las altas pendientes (Figura 2) y el poder erosivo de este tipo de corrientes, generalmente les confiere un patrón rectilíneo. La abrupta desviación mencionada hace pensar en un control estructural.

Figura 3. Fotografía aérea del área de estudio tomada en el año 1979. Las líneas amarillas corresponden a posibles coronas de antiguas superficies de deslizamiento repobladas por una densa vegetación. Obsérvese que el torrente (línea azul segmentada) no es rectilíneo, sino que presenta una desviación apreciable

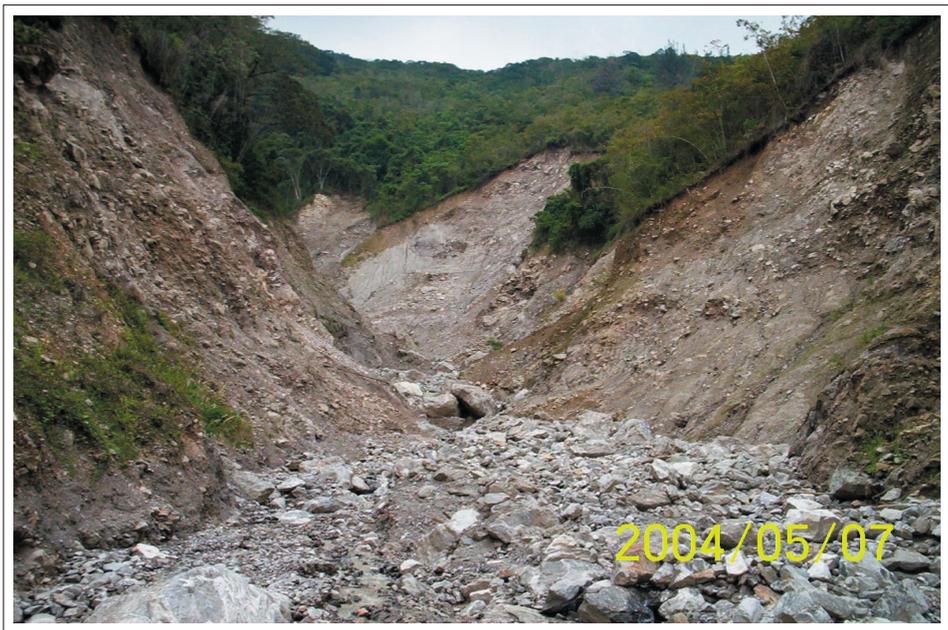
actuales de deslizamiento con coronas que pueden sobrepasar los 150 m, entre las cuales resalta la del área de despegue del deslizamiento principal que se extiende por aproximadamente 350 m (Figuras 1, 3, 4 y 5). Actualmente, el perfil de meteorización del suelo en todas las áreas de despegue ha sido bastante removido, dejando expuestas las rocas del sustrato, altamente fracturadas (Figuras 6 y 7).

Figura 4. Se observan varias superficies de deslizamiento en la parte media del torrente

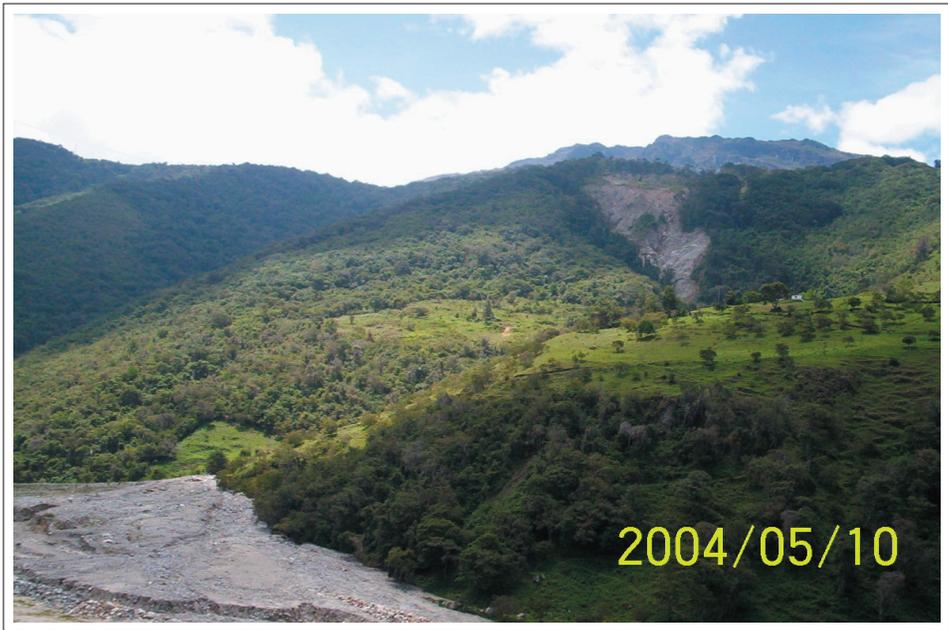
Figura 5. Se observa la corona de despegue del deslizamiento principal

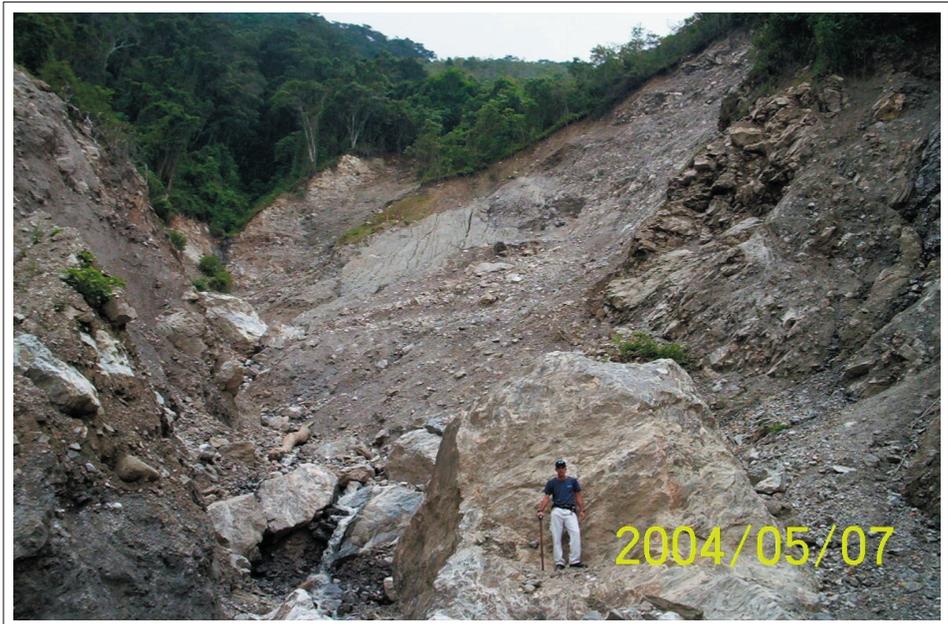
Figura 6. La masa de suelo está siendo removida dejando al descubierto el sustrato rocoso. Nótese el tamaño de los bloques caídos y el volumen de material aportado

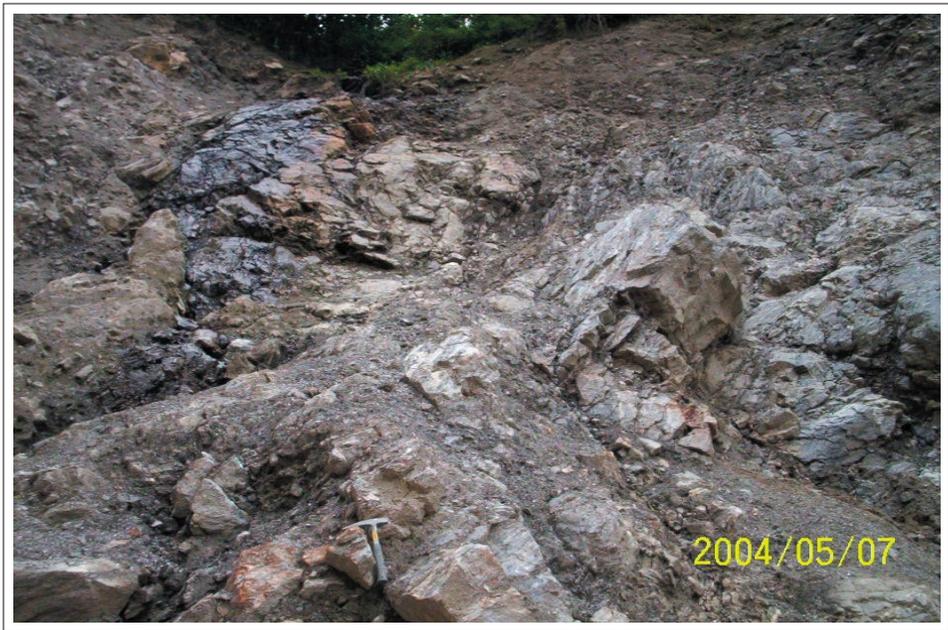
Figura 7. Se observa el sustrato rocoso al descubierto. Nótese la intensidad del fracturamiento y la infiltración de agua

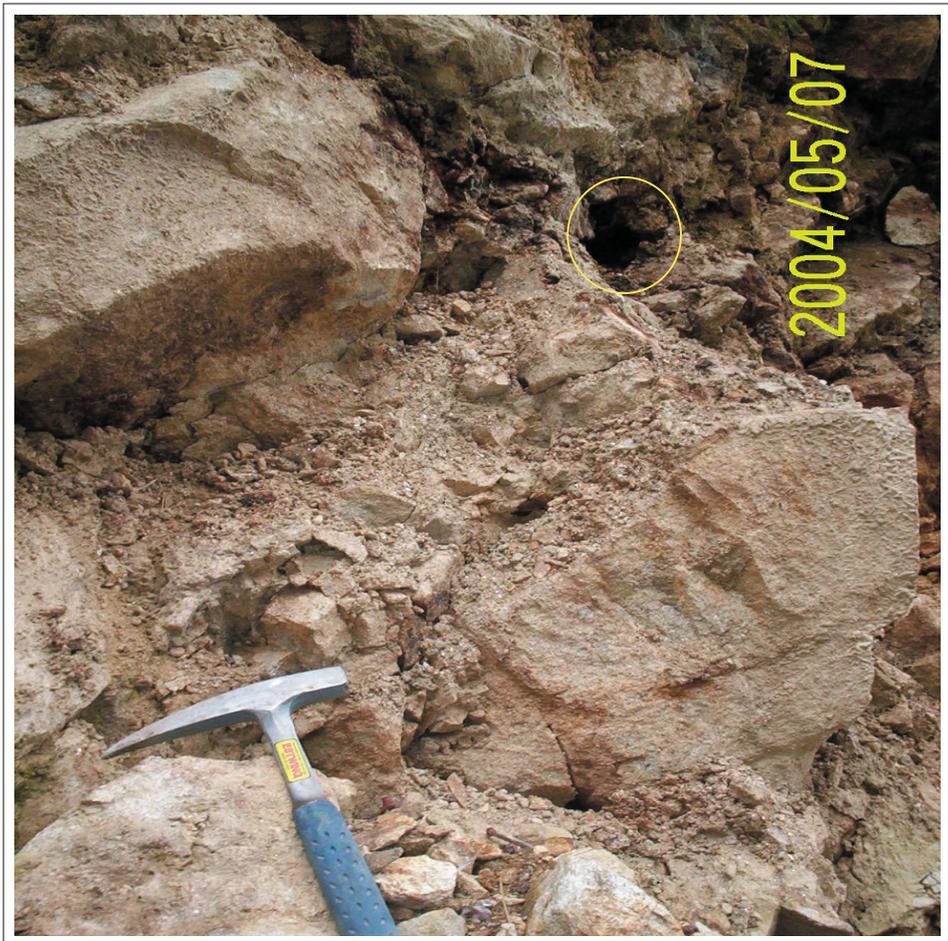
Figura 8. El círculo amarillo señala un posible túnel generado por erosión subterránea o tubificación (piping). La coloración oscura indica la presencia de humedad en las cercanías del mismo

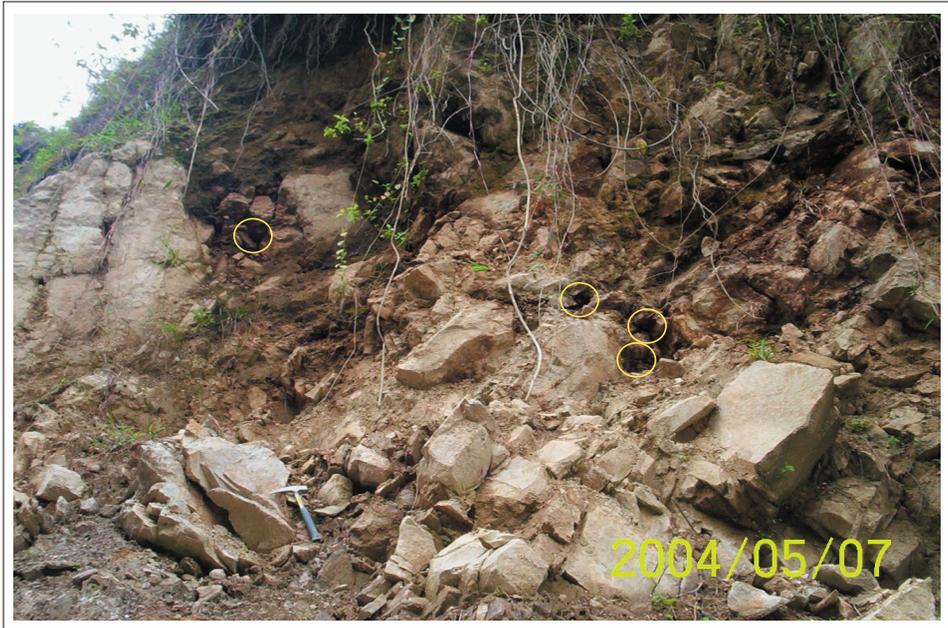
Figura 9. Los círculos amarillos señalan posibles vías de drenaje subterráneo (tubificación). Nótese el cambio de coloración en las cercanías de los mismos indicando la presencia de humedad

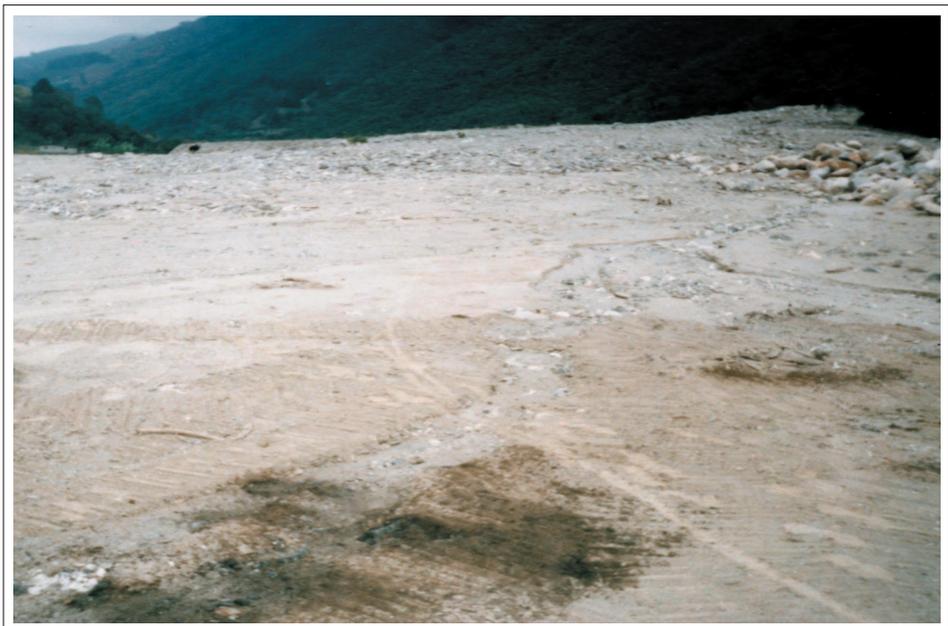
- a. La distribución de tamaño de los materiales sobre la superficie del abanico (mezcla de materiales que va desde finos hasta bloques de gran tamaño con muy pobre escogimiento), con un irregular pero perceptible decrecimiento del tamaño en dirección a la parte distal del abanico, corriente abajo (Figuras 10 y 11), indicando que la depositación por corrientes (en canales de drenaje) ha sido de menor importancia.
- b. Los cortes de los canales de corrientes revelan flujos de detritos superpuestos, antiguos y recientes (Figura 12), pudiéndose observar hasta tres niveles de depositación que corresponden a diferentes eventos de flujos de detritos);

Figura 10. Puede observarse el decrecimiento general del tamaño de los detritos hacia la parte más distal del abanico

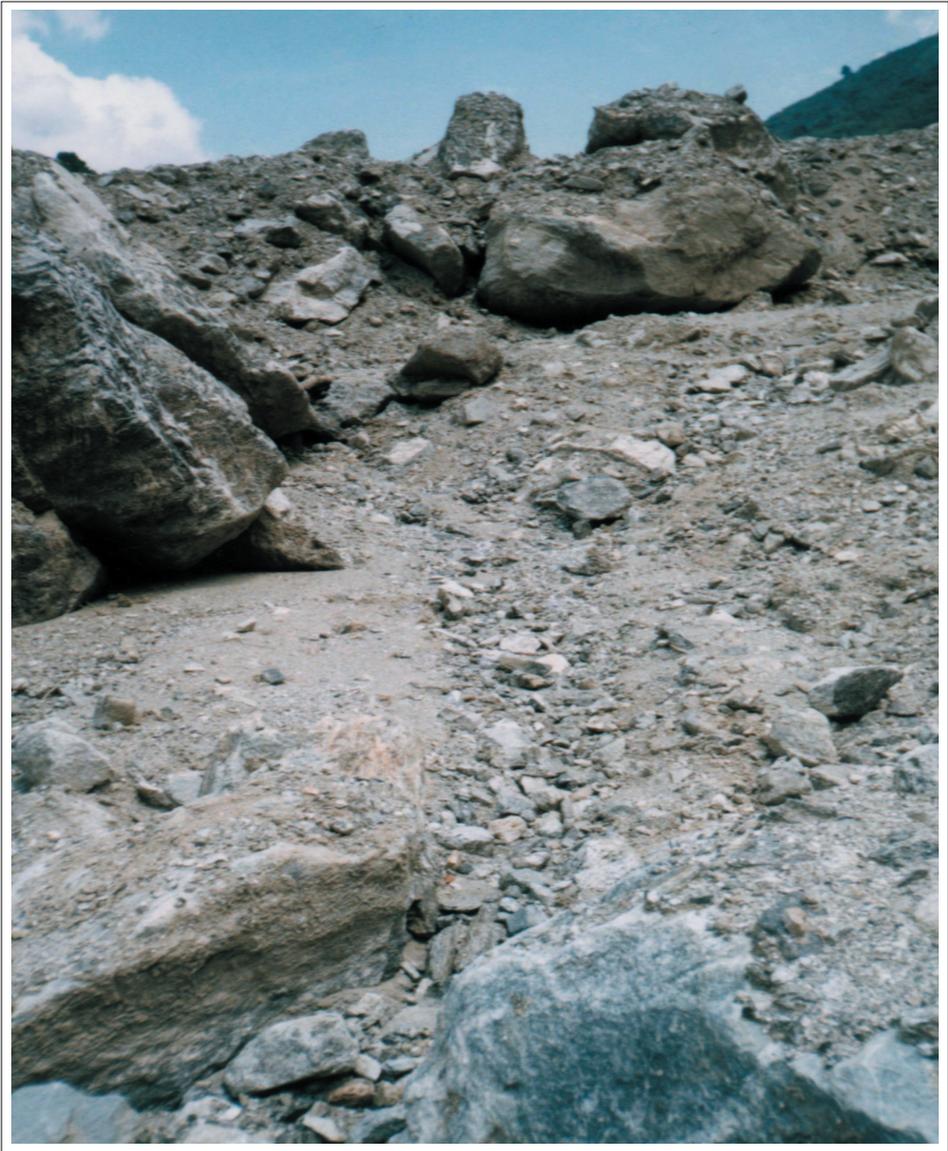
Figura 11. Obsérvese el aumento en la proporción de grandes bloques hacia el ápice del abanico

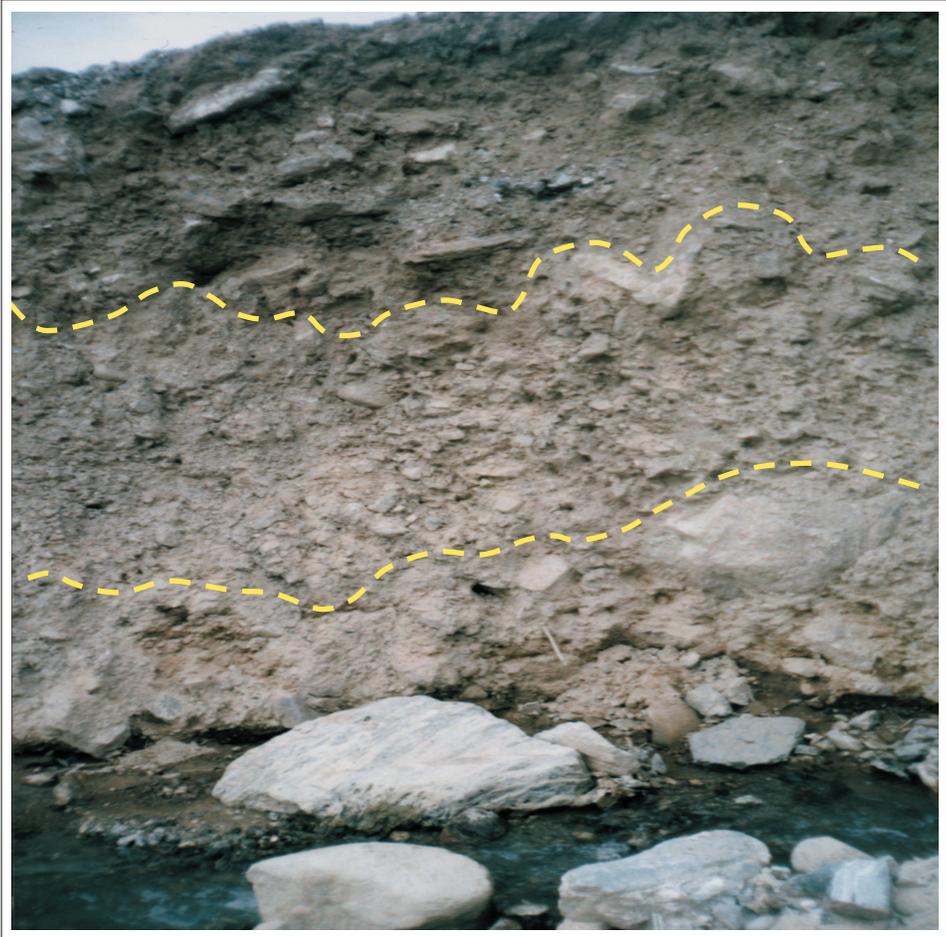
Figura 12. Perfil del abanico en el canal de drenaje principal hacia la parte media del mismo. Las líneas punteadas delimitan distintos eventos de deposición

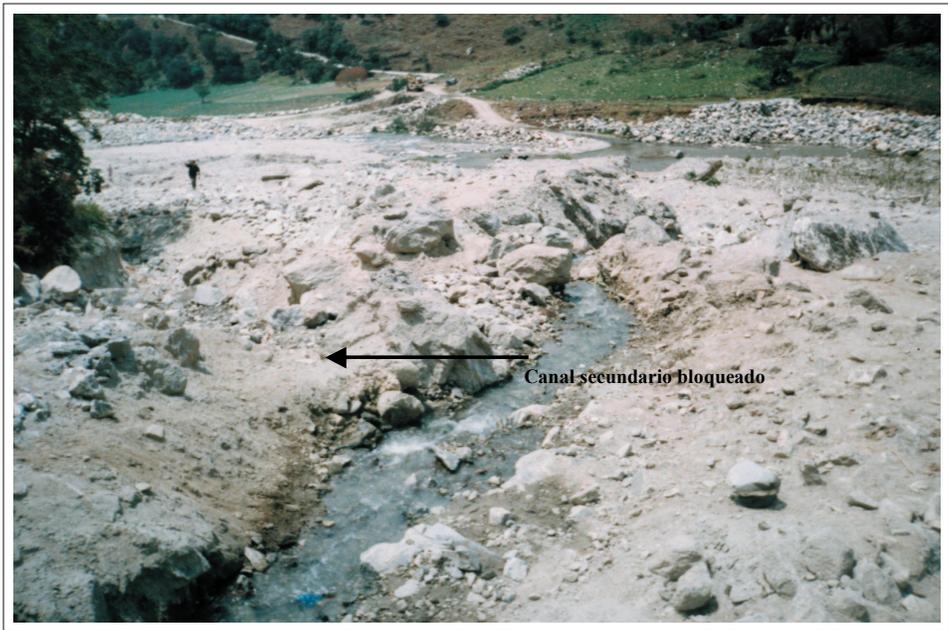
de campo, el 20-03-2004 y la segunda, el 07-05-2004. En la primera inspección el canal principal de drenaje (ubicado en la región central del abanico) era el único canal activo (Figura 13); en la segunda inspección el canal principal se encontraba obstruido por una masa de detritos (Figura 14); en una tercera visita, el 10-05-2004 se

Figura 13. Canal principal de drenaje activo (ubicado en la región central del abanico). La flecha indica el canal de drenaje secundario, bloqueado para ese momento

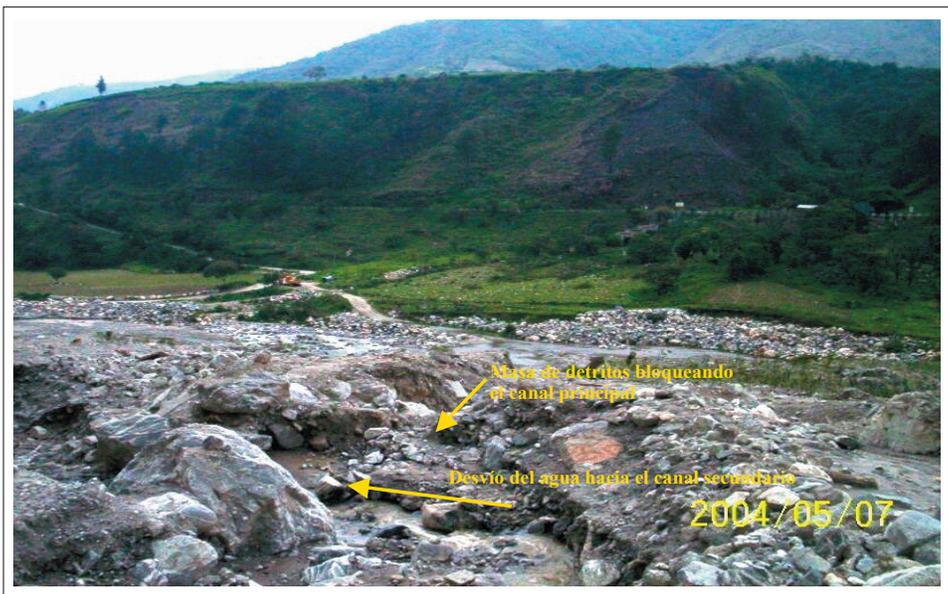
Figura 14. Canal principal de drenaje bloqueado (ubicado en la región central del abanico). La flecha inferior indica el canal de drenaje secundario, activo para ese momento
