# Algunas consideraciones acerca del evento ocurrido el 23 de agosto de 2021 en la cuenca del río Mocotíes. Mérida, Venezuela

**Rubén Ayala Omaña<sup>1</sup> y Alejandro Delgadillo Santander<sup>2</sup>**

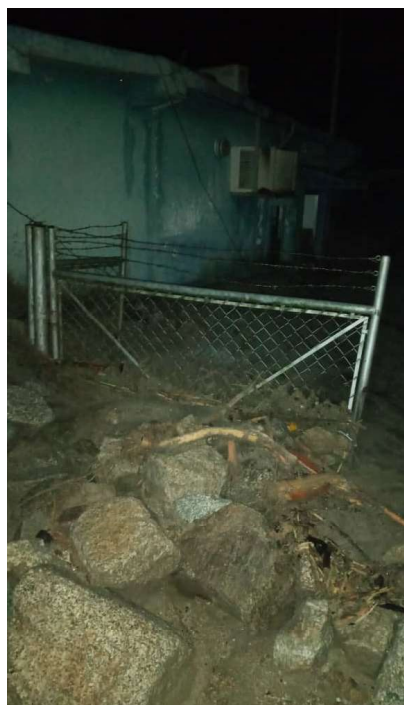
Los mayores daños se concentraron en sitios bien localizados dentro de los cuales destacan en el Municipio Tovar: (i) la subestación eléctrica de la ciudad de Tovar, afectada en gran medida por el desborde de la quebrada Buena Vista y un torrente aledaño, cuyos flujos transportaron materiales que soterraron a las citadas instalaciones (**FIGURA 2**); (ii) el sector Monseñor Moreno emplazado dentro del cauce de la quebrada Blanca, justo en la sección proximal (ápice y el resto de la parte superior) del abanico aluvial depositado por esta, donde se desarrollaron flujos de detritos que lo impactaron directamente; además del sector El Corozo en la carrera 11 (calle Colombia) y la carrera 12 también conocida como Cristóbal Mendoza, muy cerca del pie de la ladera, que fue afectado por un torrente y dos cárcavas que también transportaron volúmenes considerables de rocas y suelos (**FIGURA 3**); (iii) el sitio de Tacarica también tuvo una afectación considerable por flujos de detritos, y (iv) el sector El Peñón y la gran cantidad de sedimentos depositados por la ocurrencia de flujos hiperconcentrados, que obstruyeron el paso entre las poblaciones de Santa Cruz de Mora y Tovar (**FIGURA 4**).

**FIGURA 2.** Subestación eléctrica de Tovar. Las instalaciones se inundaron y dejaron sin servicio eléctrico a gran parte del valle del Mocotíes

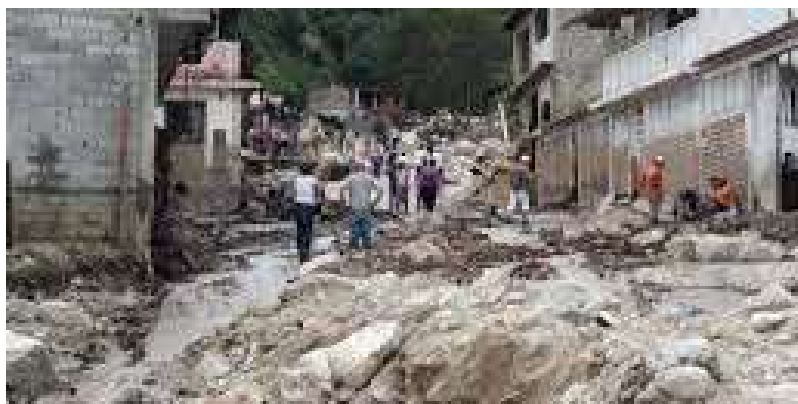
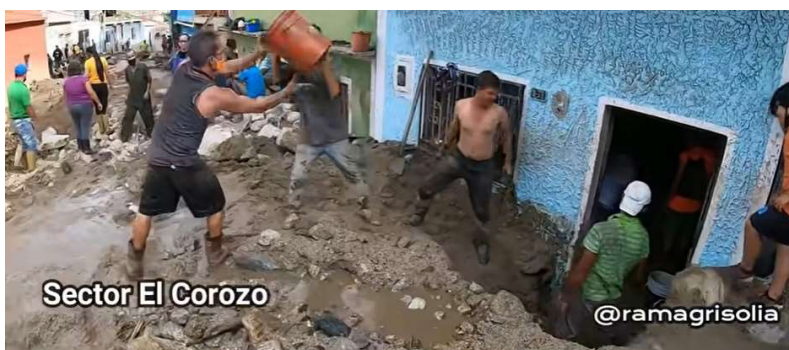
**FIGURA 3.** Algunos de los sectores afectados por el flujo de detritos el 23 de agosto, 2021. Tovar, Mérida

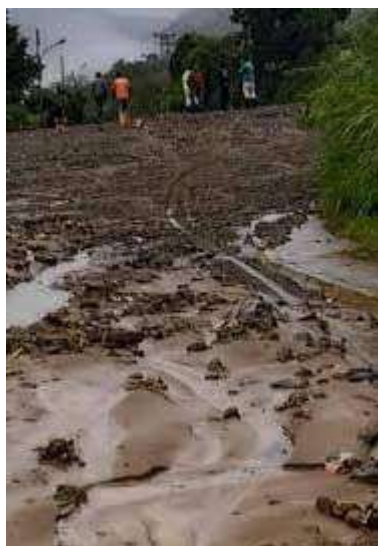
**FIGURA 4.** Vía que comunica a la ciudad de Tovar con Santa Cruz de Mora, agosto 2021

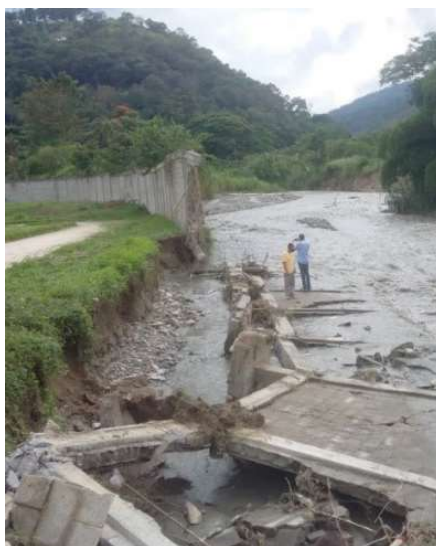
Las lluvias también propiciaron la ocurrencia de crecidas excepcionales y desbordes en el municipio Antonio Pinto Salinas, en la sección inferior de la quebrada Mejía que, en conjunto con la creciente del río Mocotíes, afectaron a gran parte de los estadios pertenecientes al Polideportivo ‘Simón Bolívar’ (**FIGURA 5**) y al sector de Puerto Rico en Santa Cruz de Mora. Otros procesos generados por el mismo Mocotíes, cuyo desborde hacia su lecho de inundación provocó la socavación lateral de su margen izquierda, en la sección comprendida entre la quebrada El Diamante y el sector denominado quebrada El Barro (**FIGURA 6**).

**FIGURA 5.** La quebrada Mejía causa daños a las instalaciones del Polideportivo 'Simón Bolívar', Santa Cruz de Mora, agosto 2021

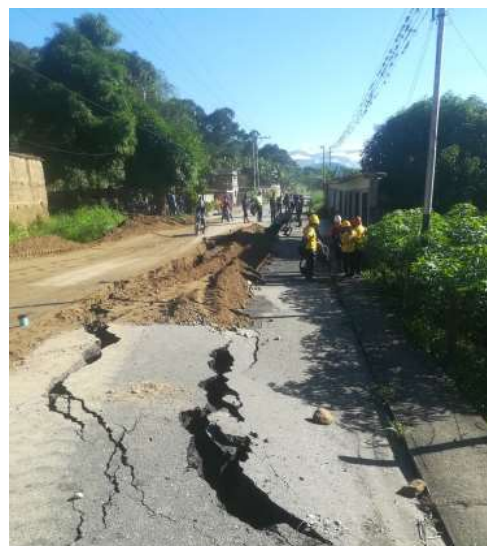
**FIGURA 6.** Falla de borde en el sector Quebrada del Barro, Santa Cruz de Mora, agosto 2021

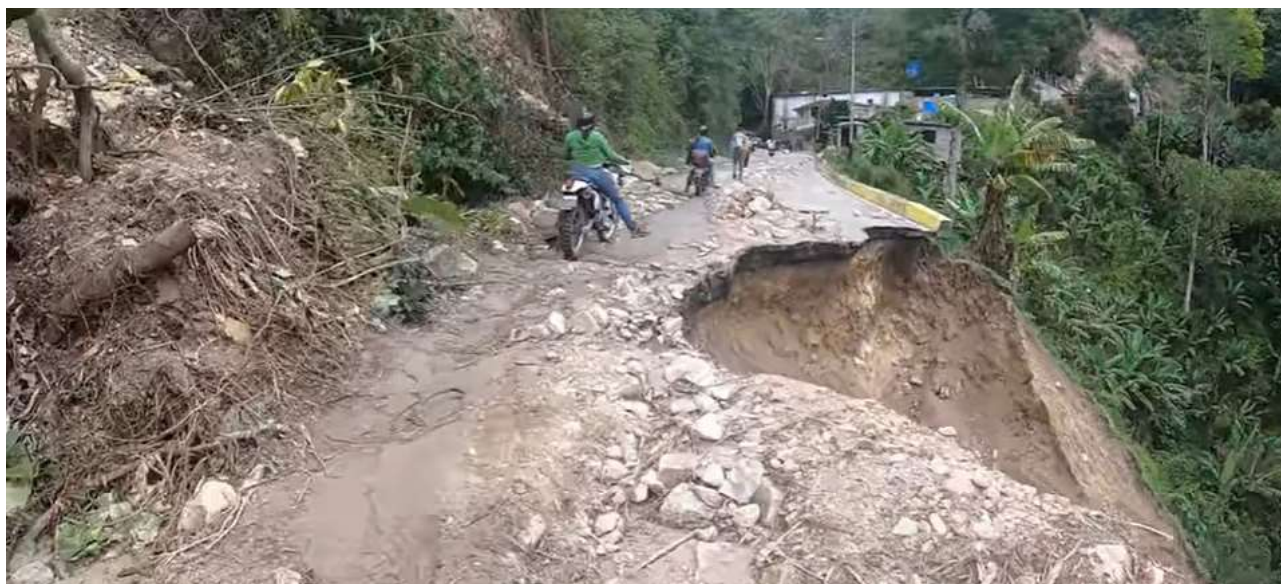
**FIGURA 7.** Vialidad afectada entre el sector El Amparo y Zea, agosto 2021
