## Evaluación cualitativa de la vulnerabilidad sísmica de edificaciones escolares en la ciudad de Mérida

## Qualitative evaluation of the seismic vulnerability of school buildings in Mérida city

Suárez, Luís\* ; Dávila, Nazario; Inglessis, Pether y Rivero, Pedro

Escuela de Ingeniería Civil. Facultad de Ingeniería ULA

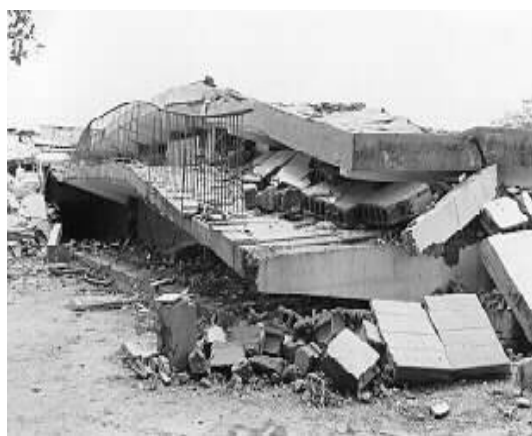
Fig. 6. Colapso del colegio Valentín Valiente en Cariaco, 1997

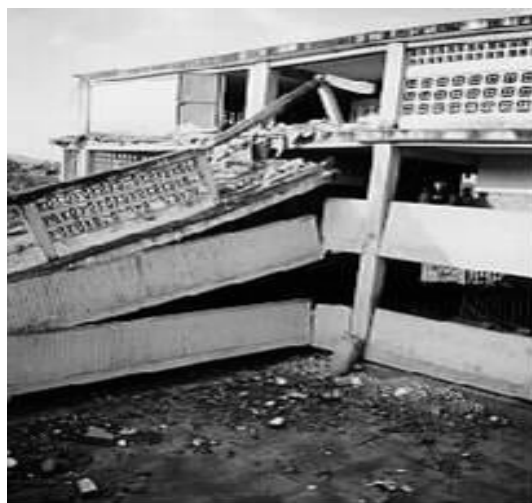
Fig. 7. Colapso del primer piso de los cuatro del Liceo Raimundo Martínez en Cariaco (1997)

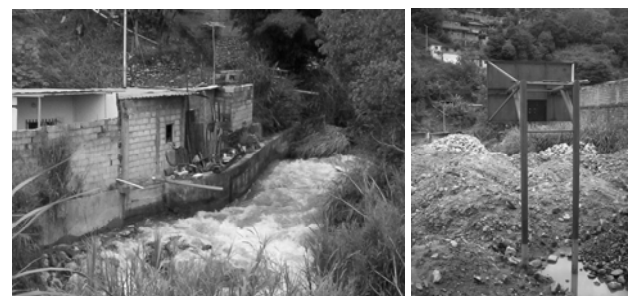
Fig. 8. (Izq.) Cercanía del río La Pedregosa con la U.E. Ramón Ignacio Guerra, (Der.) Daños ocasionados durante la crecida del río

En la Fig. 8 se observa la cercanía de la fachada posterior de la U.E. Ramón Ignacio Guerra, respecto al río La Pedregosa y los daños que ocasionó el río durante una crecida que propició la pérdida total de la cancha de usos múl-

tiples. El margen del río permanece en contacto con la parte posterior de la unidad educativa, lo que puede seguir acarreando daños en el futuro. Muchas estructuras se encuentran construidas en pendientes importantes. La Fig. 9 corresponden a la U.E. Las Quebraditas construida en una pendiente superior a los 30° y la Fig. 10 muestra el detalle de la conexión del techo, evidentemente, poco adecuado.

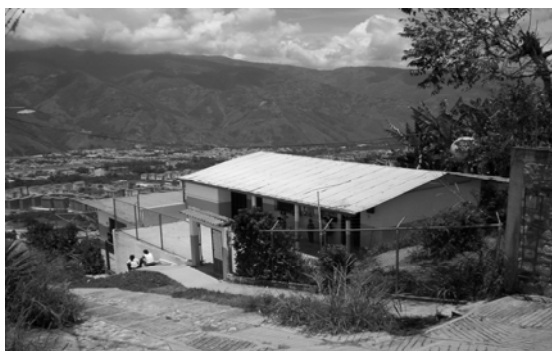
Fig. 9. U.E. Las Quebraditas en una pendiente mayor de 30 grados

| Plantel | Observación |
|---|---|
| Escuela Estatal U.E. Las Quebraditas | El muro que estabiliza el terreno sobre la cual se encuentra la escuela, presenta grietas. |

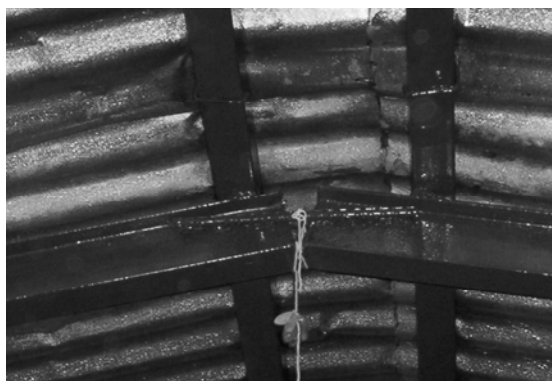
Fig. 10. Detalle de la unión central del techo de la U.E. Las Quebraditas

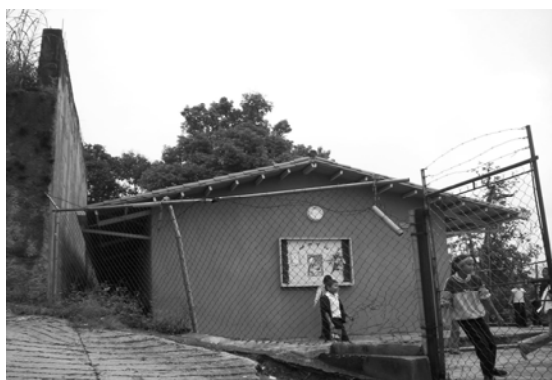
La Fig. 11 muestra el estado del muro estabilizador lateral de la U.E. Loma de la Virgen Baja, con una aparente inclinación.

Fig. 11. U.E. Loma de la Virgen Baja donde se observa el muro estabilizador con una aparente inclinación ante el empuje del terreno.

| Plantel | Observación |
|---|---|
| U.E. Bolivariana Loma de la Virgen Baja | Los muros estabilizadores se encuentran en alto grado de deterioro (grietas), presentan inclinación ante el empuje del terreno. |

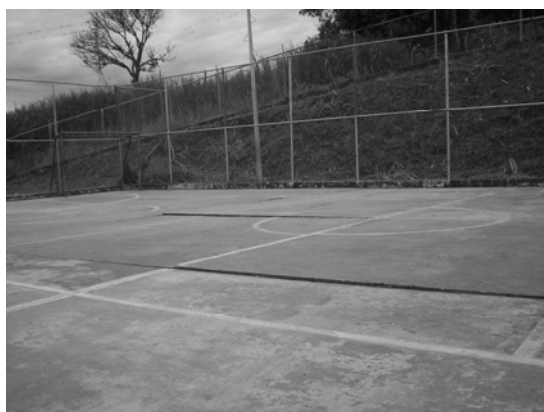
ponentes no estructurales causados, probablemente, por asentamientos del terreno. Tal es el caso de la U.E. Los Maitines, mostrado en la Fig. 12, donde se evidencia el deterioro de la cancha deportiva por problemas de asentamientos diferenciales del terreno. Igual situación se presenta en el Centro Escolar Especial No. 1, donde se observan en varias paredes y pisos agrietamientos importantes, que requieren de la atención de las autoridades.

Fig. 12. Cancha deportiva U.E. los Maitines con desniveles producto de asentamientos diferenciales del terreno

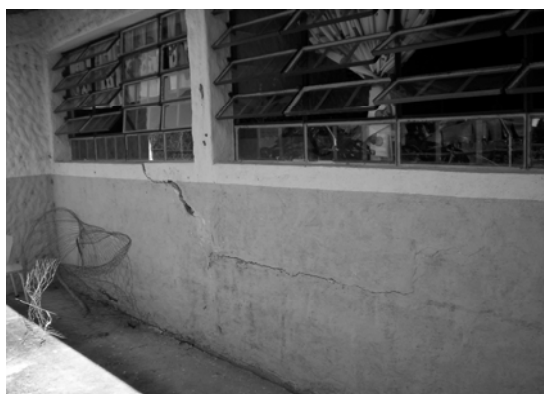
Fig. 13. Agrietamiento por asentamiento en paredes del Centro Escolar Especial No. 1

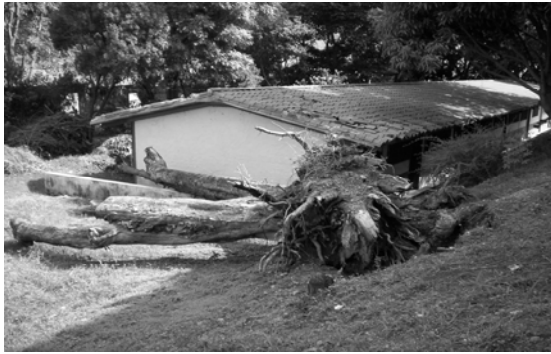
En el entorno de algunas escuelas se encuentran árboles que, en algunos casos, caen y pueden ocasionar daños. Tal es el caso de la U.E. Caracciolo Parra Fig.14. Afortunadamente, no había estudiantes en el momento del suceso. En algunas edificaciones se acometieron trabajos de remodelación y ampliaciones que, en algunos casos, acarrear modificaciones de cargas y de distribución de rigidez. Cuando estas modificaciones se hacen sin supervisión de profesionales y organismos competentes pueden traer consecuencias en el comportamiento de la estructura. Otro caso común es el deterioro de las cercas perimetrales. Toda la información está documentada por cada edificación, y en una detallada forma fotográfica, la cual se espera hacer llegar a las autoridades competentes a fin de que conozcan los principales problemas que presentan cada una de estas es-

Fig. 14. Caída de un árbol en las cercanías de la U.E. Caracciolo Parra
