Elaboración del mapa de riesgo geotécnico entre los sectores Escaguey y Misigua del Municipio Rangel del Estado Mérida.

Elaboration of the geotechnical risk map between the Escaguey and Misigua sectors of the Rangel municipality in the state of Mérida.

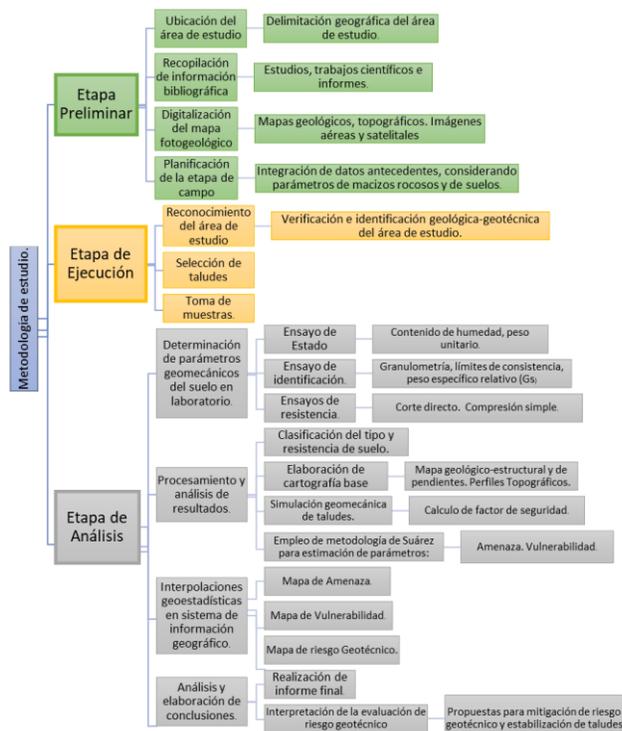
Fig. 1. Esquema Metodológico

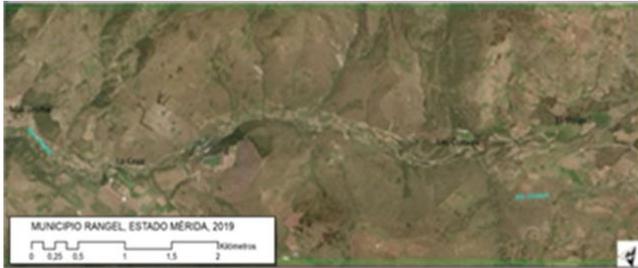
Fig. 2. Imagen satelital del área de estudio tomada de Sas planet 2018.

Por medio de cartografía existente e imágenes satelitales se delimita la zona de estudio, tomando en cuenta las coordenadas geográficas en las cuales se extiende la investigación y por consiguiente se comienza la etapa preliminar con la recopilación bibliográfica necesaria, que aporte información del área en estudio. En la Figura 2 se observa la imagen satelital del área.

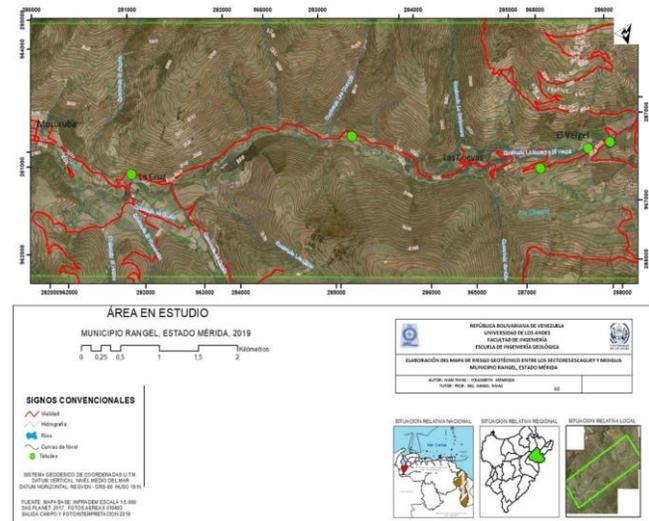
En la Figura 3 se observa el mapa de la zona en estudio con la ubicación de las calicatas. Las cuales se denotaron TS1, TS2, TS3, TS4 y TS5 en dirección a la ciudad de Mérida. Luego de recolectar las muestras se procede a llenar la planilla de reconocimiento geotécnico para los suelos, en ella se debe colocar los espesores de suelo residual, el tamaño de los granos, la gradación, la forma de las partículas, estructura, humedad, cohesión, compacidad y el nombre del suelo según la clasificación SUCS.

Fig. 3. Ubicación geográfica de las calicatas.

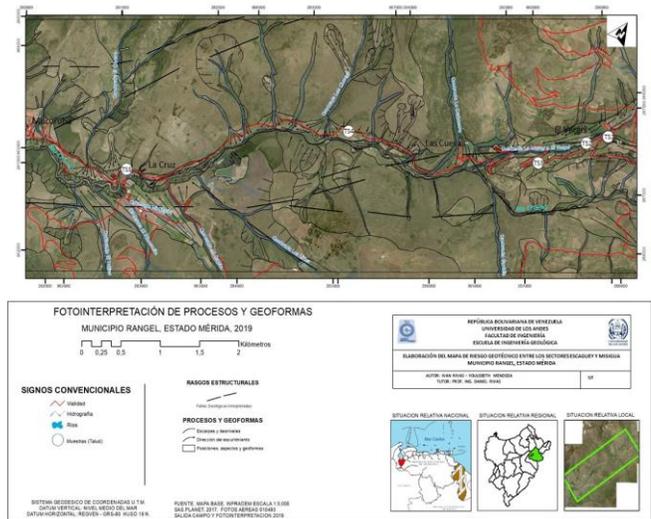
Se aprecia una vegetación abundante, ríos encajonados y poco espaciados, tonos moderados y textura suave. En la margen izquierda se aprecian cinco geoformas de lomos de falla y ensilladuras de falla que permiten interpretar la traza sur de la falla de Boconó. En su contraparte, en la margen derecha o vertiente norte también se interpretan alineamientos geológicos, sobre la Asociación Sierra Nevada que controlan algunos drenajes y controlan algunas geoformas como ensilladuras de fallas de menor tamaño, detallados en la Figura 4.

Fig. 4. Fotointerpretación de procesos y geoformas.

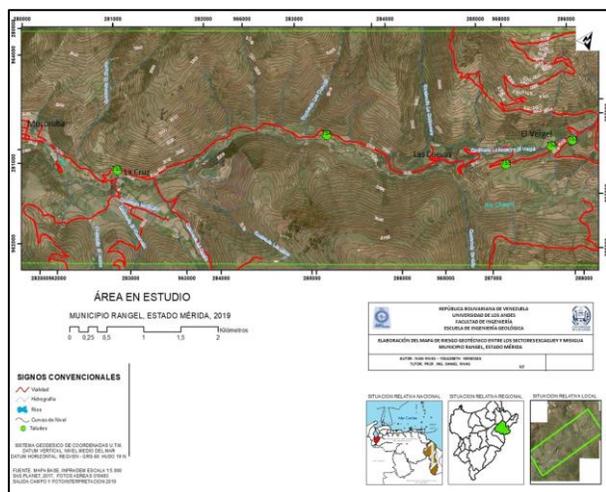
Para analizar la estabilidad de los taludes de suelos se hace un estudio detallado de la topografía del área, es por esto por lo que se llevan a cabo cinco perfiles topográficos, tomando en cuenta el punto de realización de la calicata, a fin de mostrar las zonas más propensas a sufrir deslizamientos. Estos perfiles se realizan en el software Slide, a través de la información obtenida del programa ArcGis. En la Figura 5 se muestran los taludes en estudio y su ubicación geográfica.

Fig. 5. Mapa topográfico con la ubicación geográfica de los perfiles de los taludes de suelo.

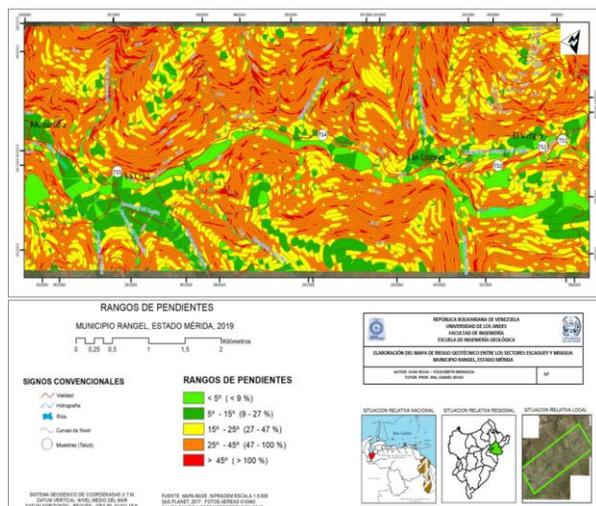
El análisis de las pendientes en el área es de suma importancia, para conocer la inclinación que tiene el terreno en el área de estudio, ya que mientras mayor sea la inclinación del terreno, mayor será el valor de la pendiente. En la zona existen pendientes que abarcan un rango menor a 5 y mayor a 45, es decir, se presentan pendientes desde moderadas a altas, las cuales se encuentran representadas en la Figura 6, a escala

Fig 6. Mapa de pendientes del área de estudio.

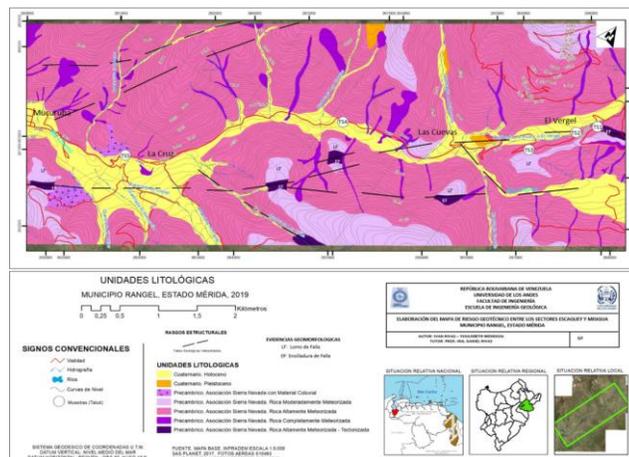
La Figura 7 muestra los grados de meteorización de la Asociación Sierra Nevada, representados en diferentes tonalidades de colores, con presencia de material coluvial y un rango que abarca desde roca moderadamente meteorizada hasta llegar a roca altamente meteorizada-tectonizada

Fig. 7. Mapa de geológico-estructural del área de estudio.

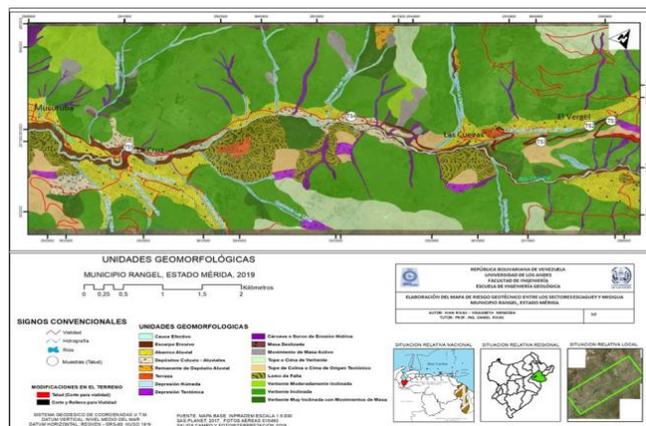
Mientras que en la margen izquierda del río Chama los depósitos tipo abanico aluvial que corresponden con los abanicos coalescentes. En la Figura 8 se identifican las vertientes con fragmentos rocosos fracturados y los depósitos aluviales se presentan en forma de sedimentos ordenados.

Fig. 8. Mapa de unidades geomorfológicas del área de estudio.

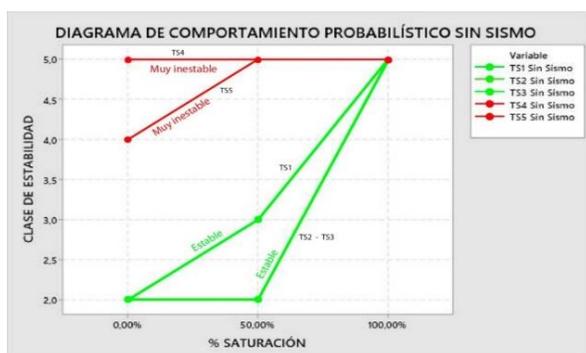
Fig. 9. Diagrama del comportamiento probabilístico de estabilidad de los taludes de suelos en condición sin sismo en la zona comprendida entre Escaguey y Misigua estado Mérida.

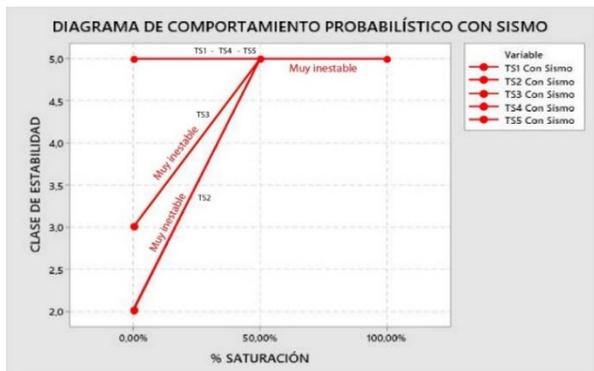
Fig. 10. Diagrama del comportamiento probabilístico de estabilidad de los taludes de suelos en condición con sismo en la zona comprendida entre Escaguey y Misigua estado Mérida.

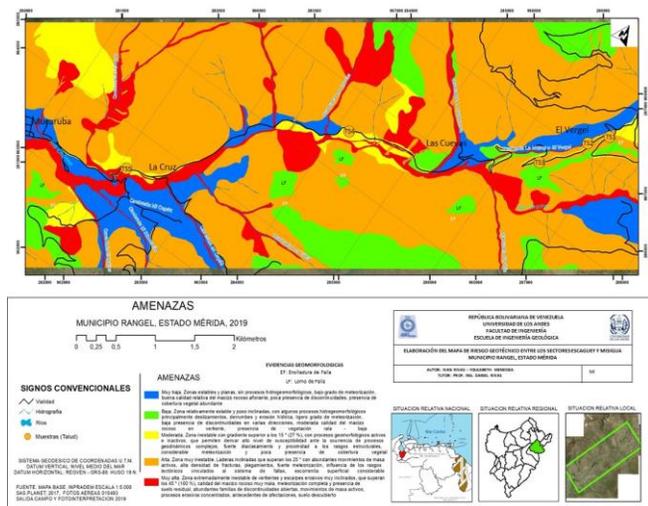
Fig. 11. Mapa de amenaza a deslizamientos para la zona comprendida entre los sectores Escaguey y Misigua del estado Mérida.

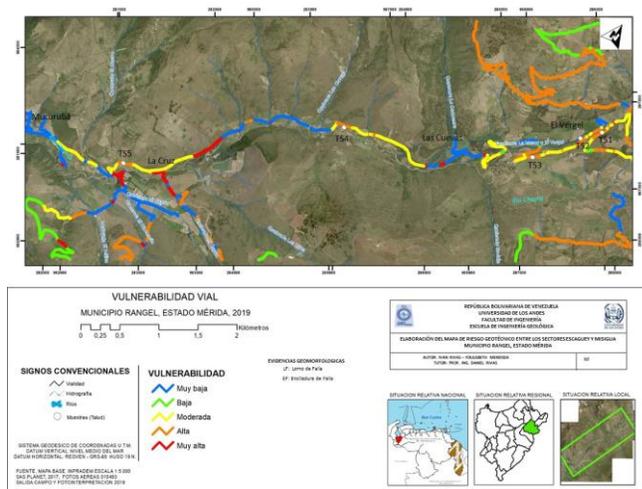
Fig. 12. Mapa de vulnerabilidad a deslizamientos para la zona comprendida entre los sectores Escaguey y Misigua, estado Mérida.

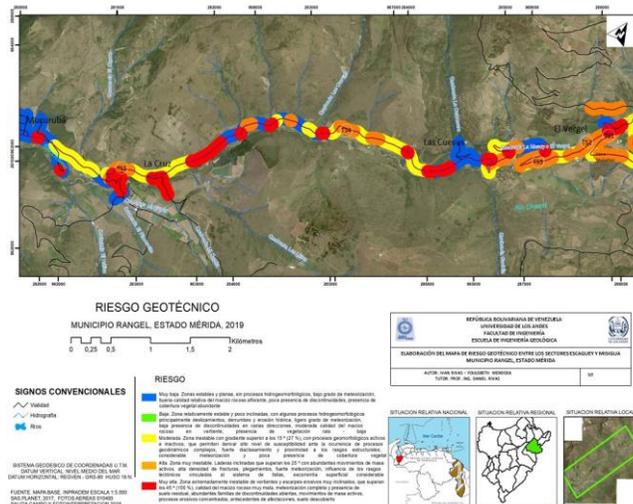
Fig. 13. Mapa de riesgo a los deslizamientos para la zona comprendida entre los sectores Escaguey y Misigua, estado Mérida.

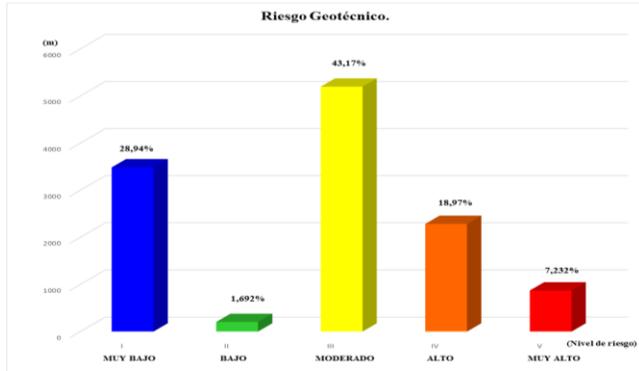
En la Tabla 17 se puede observar la longitud y el porcentaje correspondiente a los diferentes niveles de riesgo en la zona y su proporción en la Figura 14.

Fig. 14. Proporción de los niveles de riesgo según la longitud en metros del tramo vial en la zona comprendida entre Escaguey y Misigua estado Mérida.

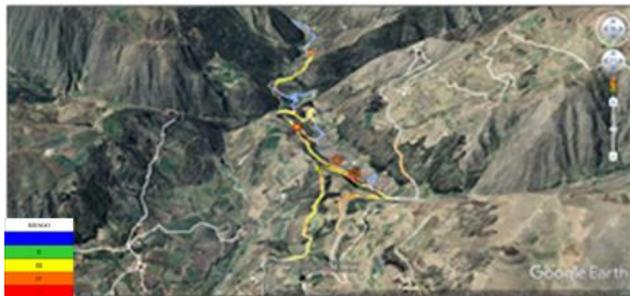
En la Figura 15 se muestra la zona perteneciente a los taludes TS1, TS2, TS3 y TS4 junto con la zonificación del riesgo sobre el tramo vial a través de una imagen satelital tomada de Google Earth Pro con el fin de mostrar a mayor detalle los resultados del estudio de igual manera en la Figura 16, para el talud TS5.

Fig. 15. Imagen satelital de los taludes TS1, TS2, TS3 y TS4 ubicados en la zona comprendida entre Escaguey y Misigua estado Mérida. Tomada de Google Earth Pro.

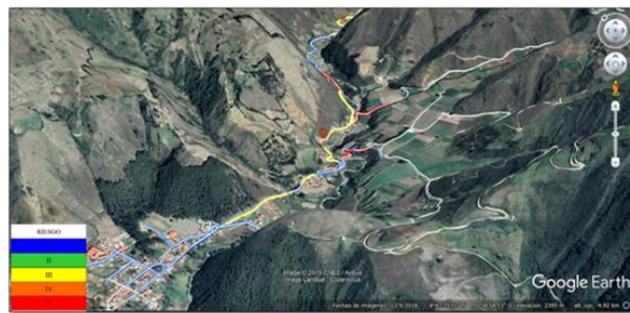
Fig. 16. Imagen satelital del talud TS5 ubicado en la zona comprendida entre Escaguey y Misigua estado Mérida. Tomada de Google Earth Pro.

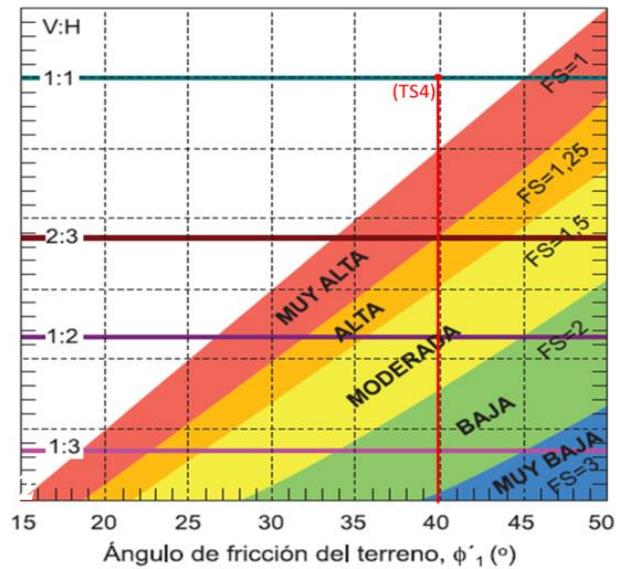
Se evalúan los taludes de suelo, tomando en consideración el nivel de riesgo que estos posean, para proponer la mitigación del riesgo geotécnico. A través de la Figura 17 se emplea la relación entre el ángulo de fricción interna y el factor de seguridad calculado en el talud, se obtiene entonces una configuración 1:1 (V:H). Los niveles de riesgo obtenidos para cada uno de los taludes en consideración, es decir los taludes TS1, TS2, TS3, TS4 Y TS5 fueron de riesgo alto para los cinco casos, debido a que la amenaza y vulnerabilidad calculada indica un nivel alto para ambos casos en dichos taludes,

Fig. 17. Diagrama de relación geométrica para la mitigación del riesgo geotécnico empleando el factor de seguridad y ángulo de fricción interna de los taludes de suelo de la zona de estudio comprendida entre los sectores Escaguey y Misigua del municipio Rangel del estado Mérida.

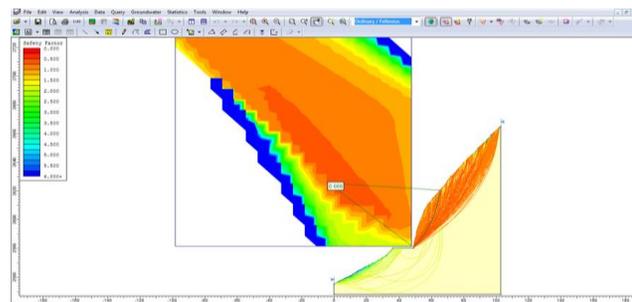
es por esto que al realizar la multiplicación de amenaza por vulnerabilidad se obtiene un nivel de riesgo alto. Sin embargo, el talud TS4, aunque presentando un nivel de riesgo igual a los demás, difiere significativamente de los mismos en cuanto al factor de seguridad obtenido tanto por el programa Slide como del método analítico, el factor de seguridad en los diferentes métodos del software y condiciones (secas, de saturación y sísmicas) presenta valores menores a uno, es decir muy inestable como se muestra en la Figura 18.

Fig. 18. Simulación geomecánica del perfil 4-4 del talud TS4 en condiciones secas y estáticas, con un factor de seguridad de 0,66(muy inestable).

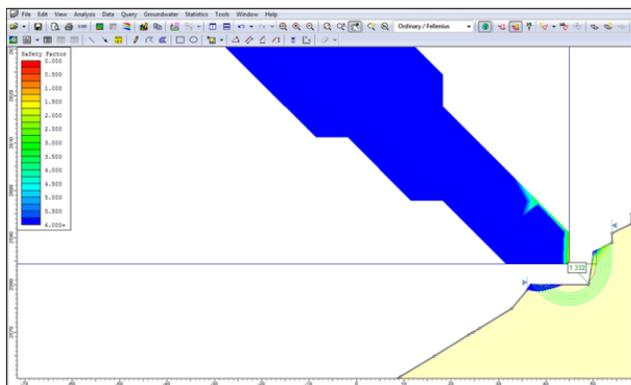
Se propone para la mitigación del riesgo en el talud TS4 el método de estabilización empleando bancos y bermas, a través de la relación 1:1 (V:H) de 4m x 4m, para obtener una mayor estabilidad en el mismo. El empleo del método se simula en el programa Slide realizando los cálculos en primera instancia a una berma y un banco, para evaluar que el método es factible a una inclinación de 45 (Figura 19) y a una inclinación de 90 (Figura 20) dando como resultado los factores de seguridad 1,332 y 2,022 respectivamente.

Fig. 19. Simulación geomecánica del perfil 4-4 del talud TS4 en el método de estabilización de una berma y un banco, en condiciones secas y estáticas, a una inclinación de 45°, con un factor de seguridad de 1,332 (ligeramente estable).

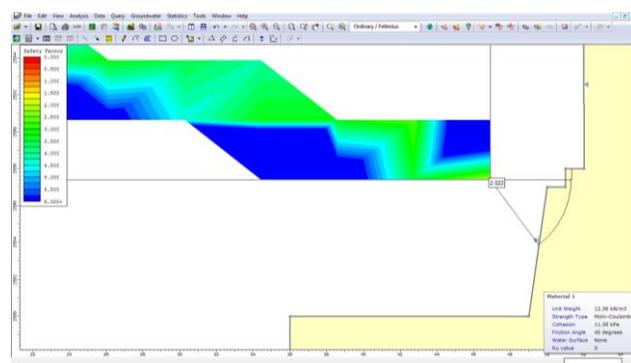
Fig. 20. Simulación geomecánica del perfil 4-4 del talud TS4 en el método de estabilización de una berma y un banco, en condiciones secas y estáticas, a una inclinación de 90°, con un factor de seguridad de 2,022 (estable).

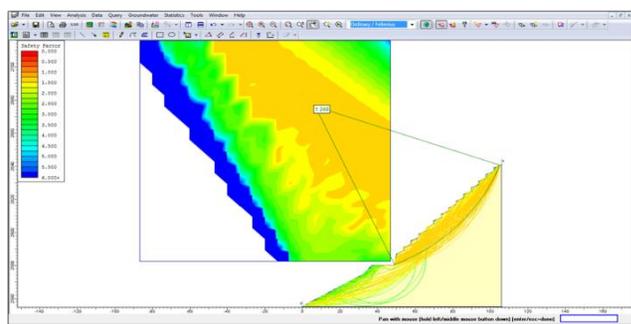
Una vez que se verifica que el método es factible, se lleva a cabo la simulación en todo el talud a una inclinación de 45° (Figura 21) y a 90° (Figura 22) generando un incremento en el factor de seguridad cuando el ángulo empleado entre el banco y la berma es de 90°. Se obtiene un valor en el factor de seguridad para 45° y 90° de 1,248 y 1,256 respectivamente, lo que indica que el talud con el método de estabilización propuesto se presenta ligeramente estable.

Fig. 21. Simulación geomecánica del perfil 4-4 del talud TS4 en condiciones secas y estáticas, donde se emplea el método de estabilización de bancos y bermas a una inclinación de 45°, con un factor de seguridad de 1,248 (ligeramente estable).

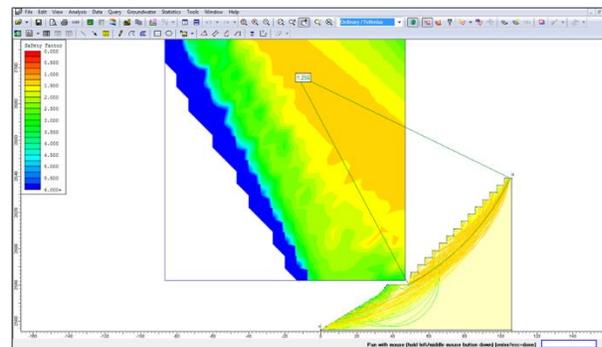
Fig. 22. Simulación geomecánica del perfil 4-4 del talud TS4 en condiciones secas y estáticas, donde se emplea el método de estabilización de bancos y bermas a una inclinación de 90°, con un factor de seguridad de 1,256 (ligeramente estable)
