Análisis geomorfológico de la microcuenca El Guayabal, a propósito de la ocurrencia de las lluvias excepcionales de febrero de 2005. Cuenca del río Mocotíes, estado Mérida-Venezuela

*Geomorphologic analysis of the unusual February 2005 rainfall tragedy:
El Guayabal microwatershed, Mocotíes River watershed,
Mérida State-Venezuela*

Ayala Rubén*, Páez Gustavo y Araque Fany****

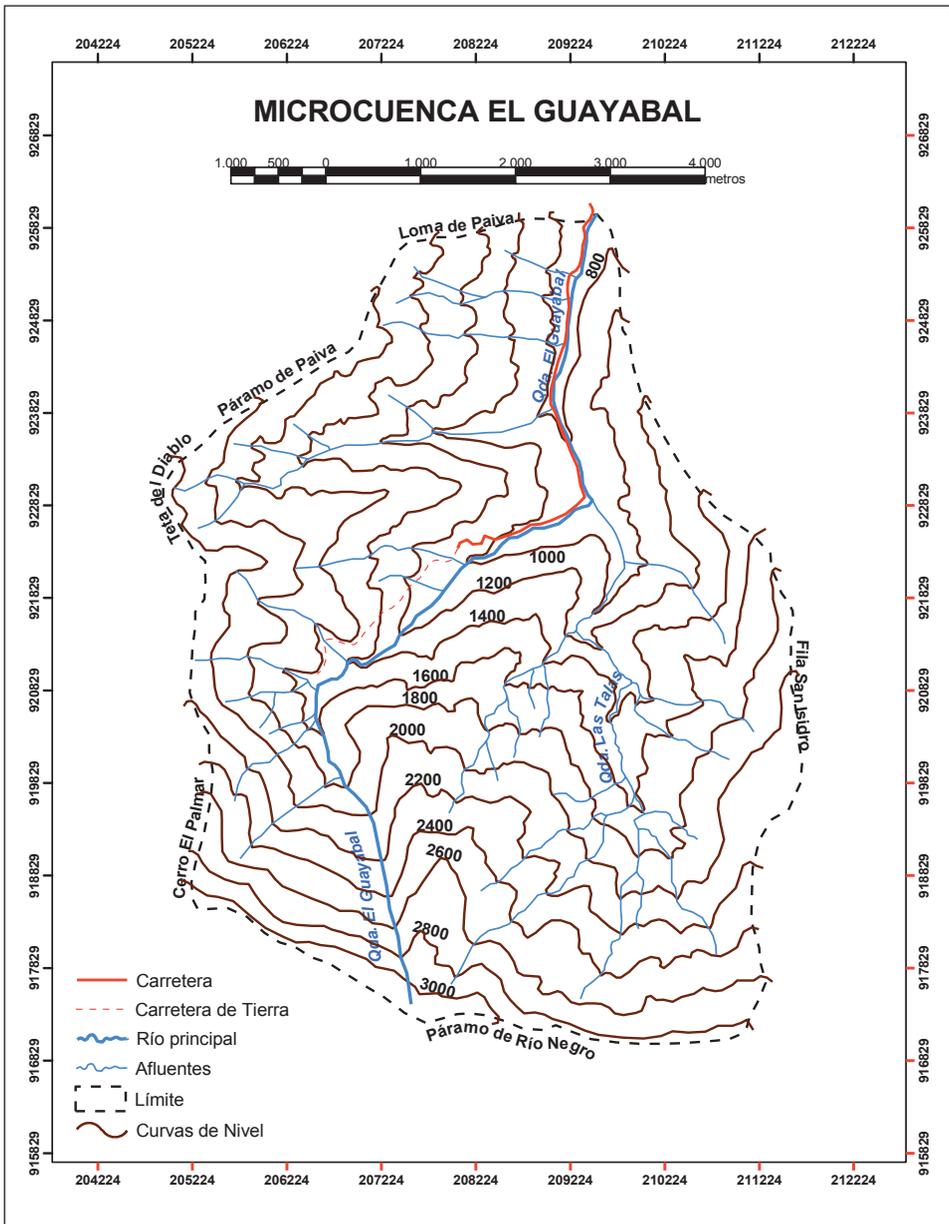
Figura 2. Microcuenca El Guayabal

La quebrada El Guayabal nace en el páramo de río Negro, a los 3175 msnm, recorriendo 10,5 km hasta su confluencia en la cota 655, con la quebrada San Isidro para formar, aguas abajo, a partir de allí, la quebrada Mejías y desembocar, posteriormente, en el río Mocotíes en la cota 570. Limita por el norte con la quebrada Mejías y la loma de Paiva; por el sur con el páramo de río Negro; por el este con la microcuenca de San Isidro y, por el oeste, con la Teta del Diablo y el páramo de Paiva (Figura 2).

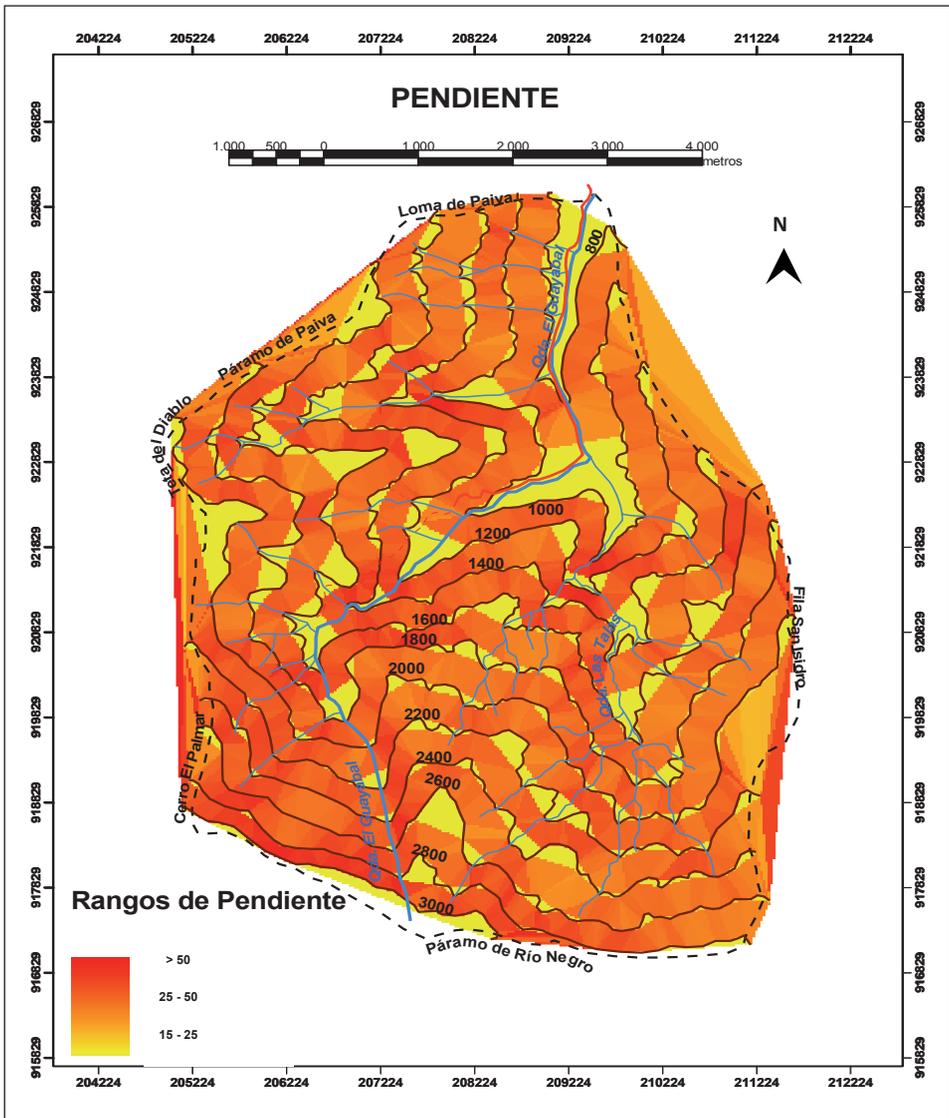
Figura 3. Mapa de sectores de pendientes

Más del 70% del área se corresponde con montañas de vertientes que presentan pendientes fuertes y escarpadas, las cuales van desde inferiores al 15% en el fondo de valle, hasta superiores al 40% en promedio en más del 80% del área correspondiente a las vertientes (Figura 3).

Al analizar la pendiente media de la cuenca (Figura 3) y del cauce, la perspectiva sobre un nivel de amenaza moderada sufre un cambio sustancial. En el cálculo de la pendiente media de la cuenca se obtuvo un valor de 62,47% situándose en la categoría de muy escarpada, según la clasificación propuesta por Pérez (1979, citado por Ruiz, 2001).

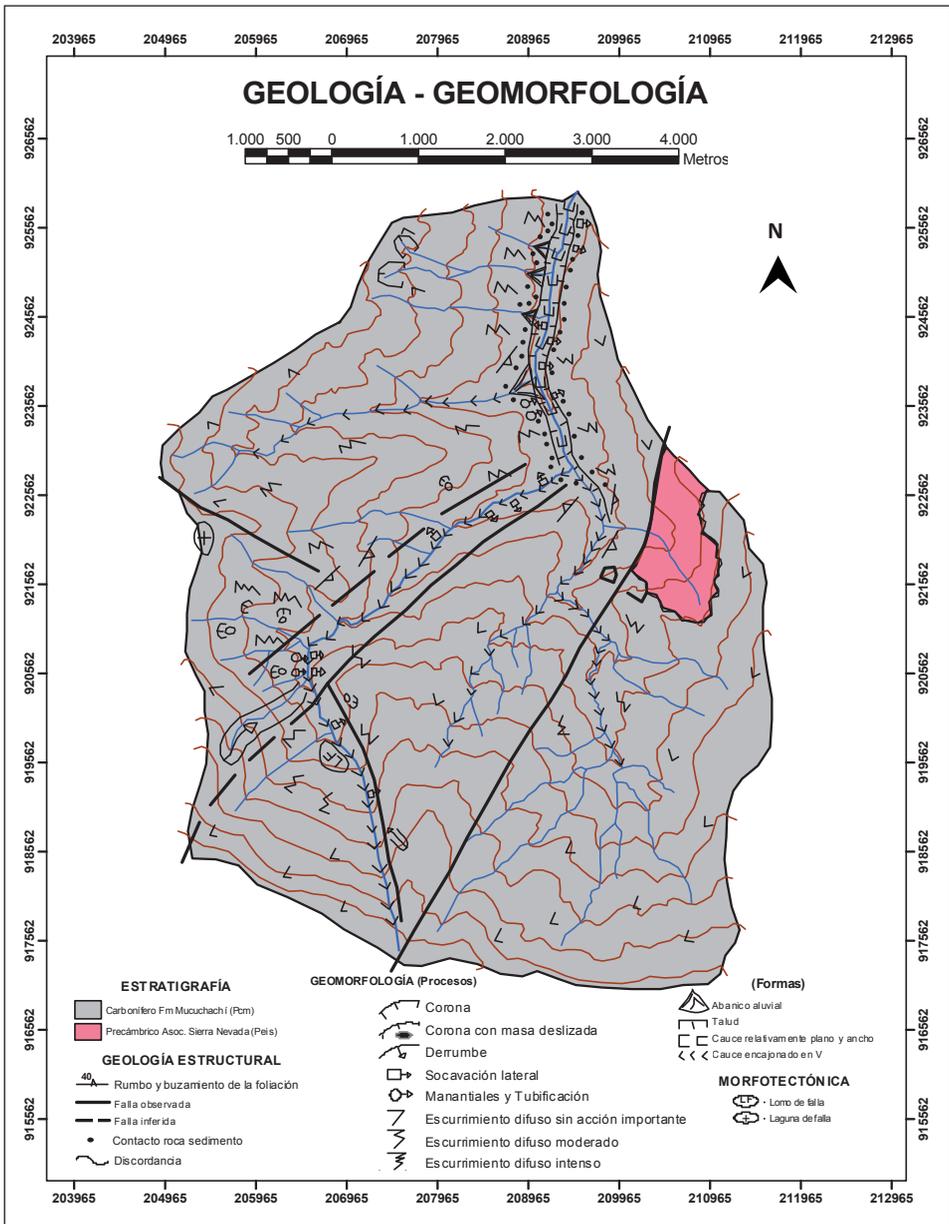
Figura 4. Geología y geomorfología de la microcuenca El Guayabal

En gran parte del área, esta litología se encuentra deformada (plegada) y muy fracturada, como consecuencia de la influencia tectónica de la zona de fallas de Boconó, cuya traza se encuentra al norte de la microcuenca El Guayabal; de la presencia de la falla secundaria La Ranchería (de tipo inversa), la cual atraviesa el área de estudio en sentido noreste-suroeste (30 °), y de un conjunto de fallas menores. Tales características de los macizos rocosos en esta área han coadyuvado a la generación de movimientos de masa en las laderas (Figura 4).

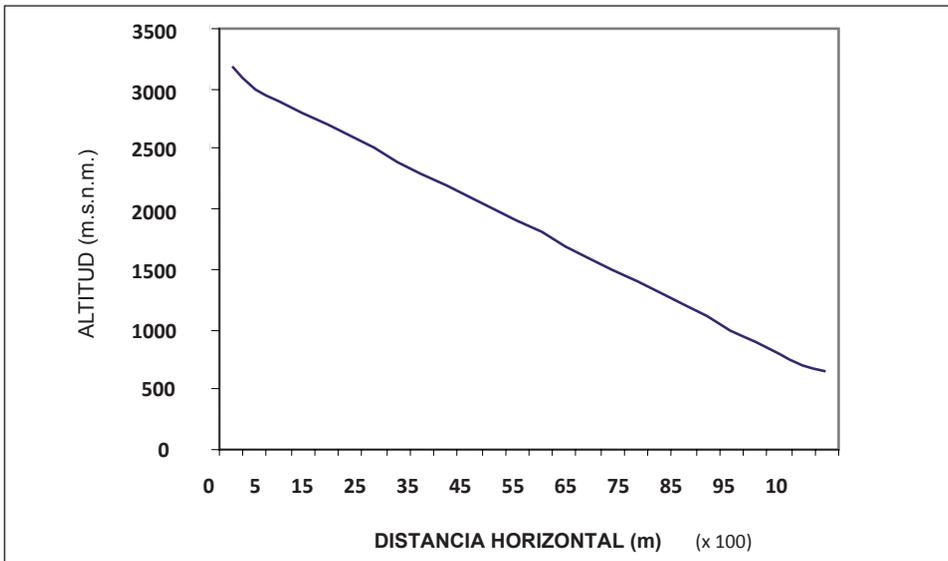
Figura 5. Perfil longitudinal de la quebrada El Guayabal

Analizando el perfil longitudinal (Figura 5 y Cuadro 2) de la quebrada El Guayabal, y otras características inherentes al fondo de valle, se logra comprender la dinámica fluvial de la quebrada y los procesos que la misma generó el 11 de febrero del 2005.

Tomando en consideración la pendiente promedio del cauce calculada por tramos, se puede calificar a la quebrada El Guayabal, desde su nacimiento a 3.175 msnm aproximadamente hasta la cota 1.000, como de carácter torrencial, lo que se traduce en una mayor velocidad

del agua, mayor capacidad de erosión y transporte de sedimentos por parte de la misma, que aumenta con el caudal de crecida; esto debido a que la pendiente en estos tramos supera el 10 %. A partir de la cota 1.000 aguas abajo se suscita un cambio muy brusco de la pendiente, la cual en promedio es de 6 %, disminuyendo drásticamente la velocidad del agua y dominando los procesos de sedimentación sobre la erosión y el transporte, hasta su confluencia con la quebrada San Isidro, para finalmente formar la quebrada Mejías en la cota 655.

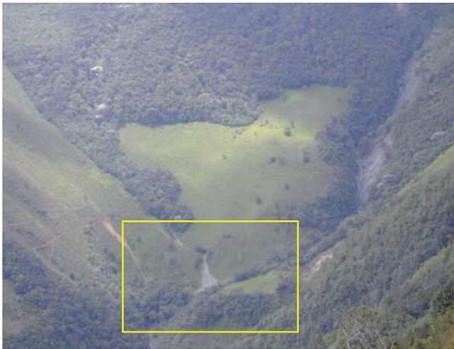
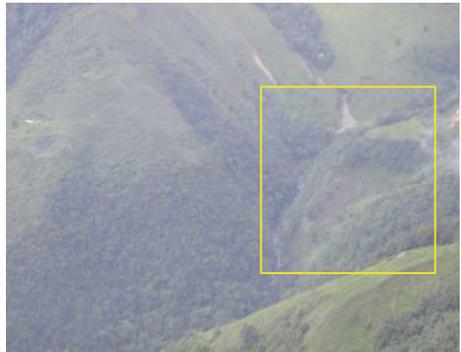
Figura 6a.

tes rumbos que han originado algunas morfoestructuras vistas y descritas en campo, tales como un lomo de falla que desvía uno de los afluentes donde nace la quebrada El Guayabal, aproximadamente en la cota 1.600 (Figuras 6a y 6b), y la presencia de una pequeña laguna de falla en la divisoria de agua del lugar conocido como La Teta del Diablo al oeste del área de estudio (Figuras 7a y 7b).

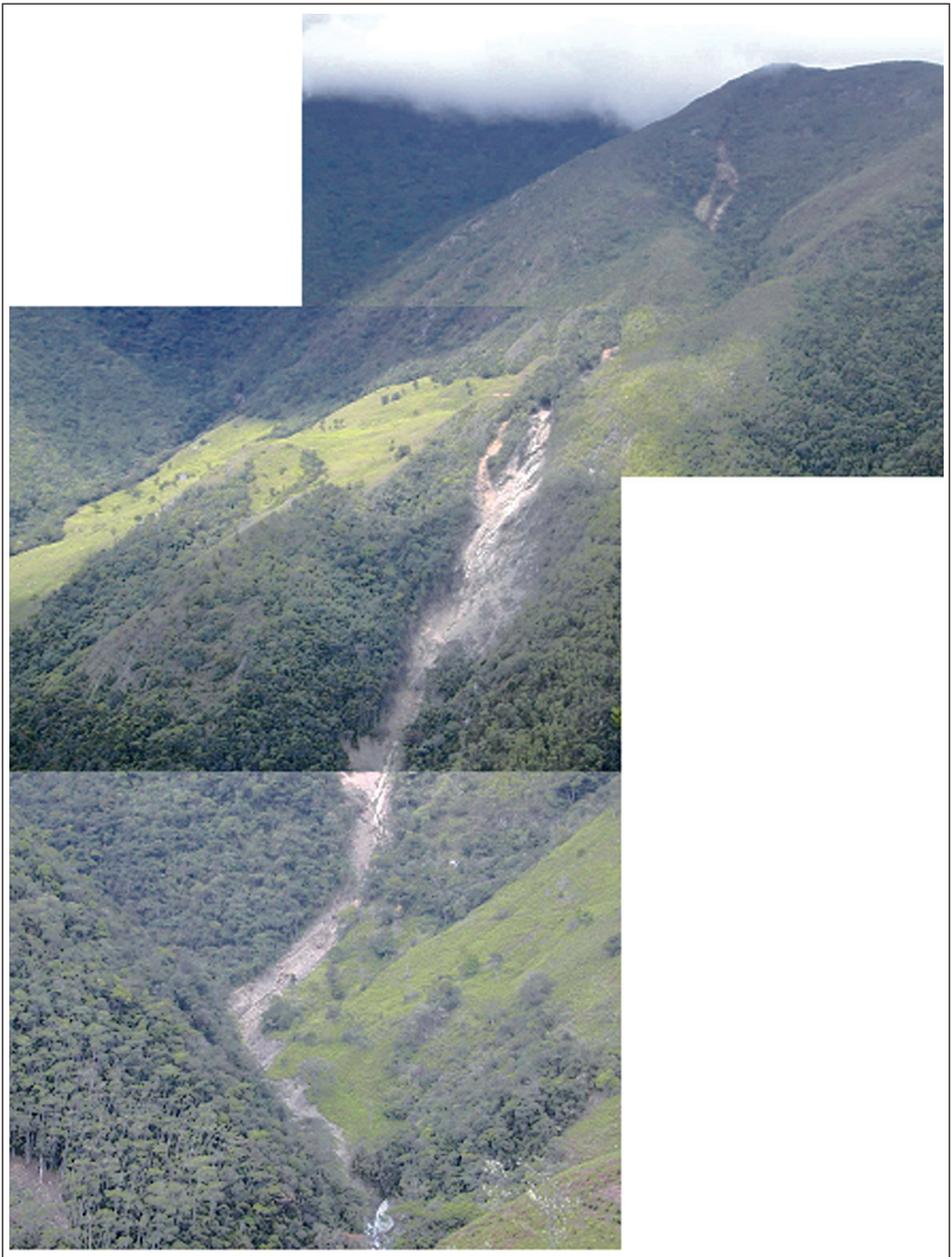
Figura 8. Derrumbe 'Las Espensas'

Es importante destacar que entre los diferentes movimientos de masa que se suscitaron en la microcuenca, se destaca uno por su magnitud y, además, porque puede constituirse en un alerta ante la posibilidad de la ocurrencia de otro u otros de similar envergadura, los que aguas abajo podrían ocasionar graves consecuencias. Se trata de un derrumbe en roca que se generó entre el cerro El Palmar y un sitio conocido como la Teta del Diablo a 2.200 msnm, divisoria de aguas entre el municipio Antonio Pinto Salinas y el municipio Tovar, y que se extiende

aguas abajo hasta la margen izquierda de la quebrada El Guayabal en la cota 1.483. El mismo tiene una longitud aproximada de 1 a 1,05 km, un ancho promedio de 10 a 12 metros y una profundidad que disminuye con la altitud, que va desde los 15 m en las márgenes de la quebrada El Guayabal, en la cota 1.483, hasta aproximadamente los 10 m en promedio, en su nicho de desprendimiento a 2.200 msnm. Se le da a conocer en esta investigación como el derrumbe de 'Las Espensas' con relación al sector donde se generó (Figura 8).

1. La existencia de una gran masa de roca, perfil de meteorización y árboles que se desprenden de la ladera aguas abajo, como consecuencia del peso del agua en el suelo y de la densa cobertura vegetal de la zona sobre rocas muy fracturadas.
2. El desprendimiento aguas abajo sobre una pendiente accidentada mayor al 40 % en promedio, va removiendo todo a su paso: vegetación, suelo y rocas.
3. Posteriormente queda expuesta una cicatriz donde el agua, a través de la erosión lineal concentrada, ha dado origen a una cárcava (activa), con la consecuente aparición de surcos que tienden a evolucionar a cárcavas en sus márgenes, con el agravante que cada vez que llueve el material en tránsito y de los flancos es removido.

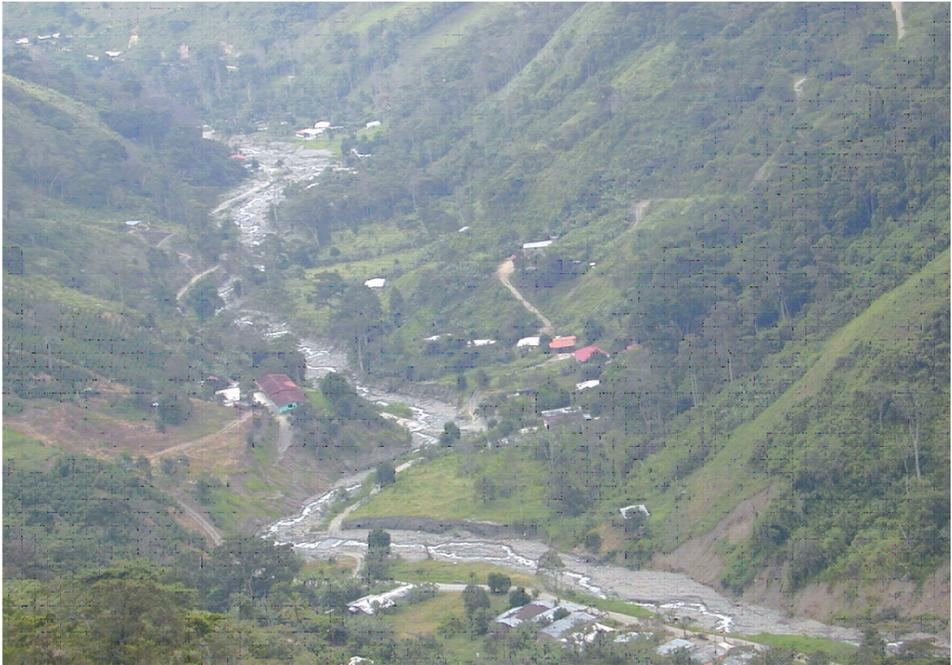
Figura 9. Construcción de vulnerabilidad en las márgenes de la quebrada El Guayabal

Es importante resaltar en este punto que más del 70 % (7,4 km) del recorrido de la quebrada El Guayabal es de carácter torrencial, con el agravante de que más del 70% de la población se asienta en las márgenes de la misma, lo cual se denomina construcción de vulnerabilidad (Figura 9).

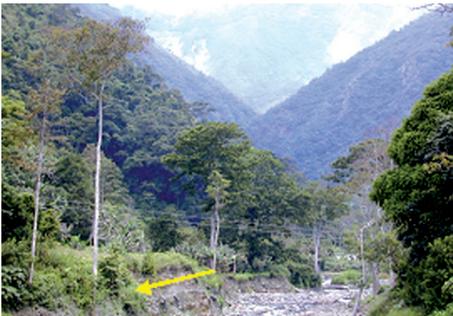
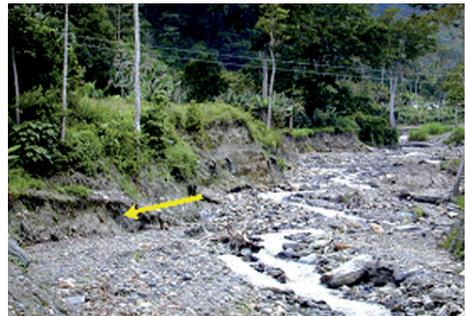
Figuras 10a y 10b. Depósitos longitudinales en las márgenes de la quebrada El Guayabal

El Guayabal como torrencial, donde los aportes laterales bajo la forma de abanicos de detritos son predominantes y hasta casi exclusivos, no queriendo decir con esto que no puedan presentarse depósitos longitudinales muy pedregosos y con poca selección granulométrica, como los que se observan en el tramo medio superior de la misma, los cuales pueden ser observados más adelante en las figuras 10a y 10b.

El fondo de valle de esta microcuenca es estrecho y de poco desarrollo, por ende los sedimentos longitudinales de la quebrada son poco desarrollados (Figura 10a y 10b), ya que el ancho promedio del valle, de unos 90 a 100 m, no lo permite y su longitud es aproximadamente de 3,5 km como valle propiamente dicho, desde el parque La Cascada, El Guayabal en
