Particularidades geomorfológicas

de la cuenca del río Yacambú,
municipio Andrés Eloy Blanco,
estado Lara, Venezuela

Geomorphological characteristics of the Yacambú River basin,
Andrés Eloy Blanco Municipality, Lara State, Venezuela

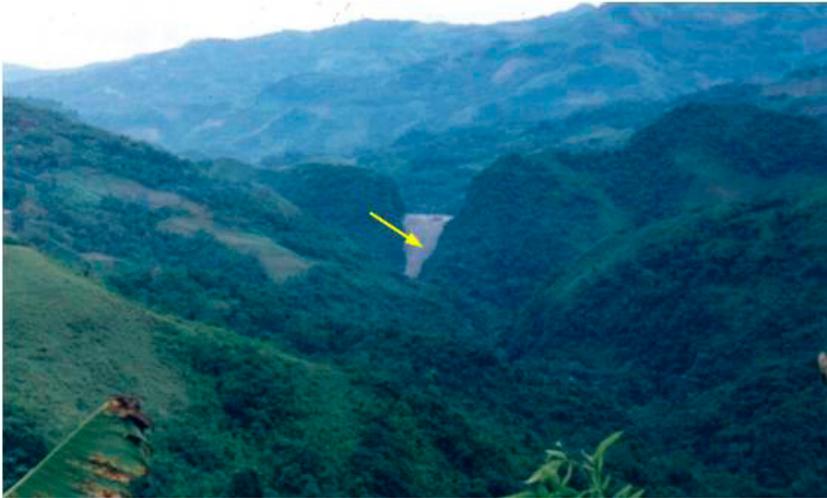
FIGURA 2. Sitio de presa en Paso Angostura. Con la flecha de color amarillo se señala la presa ingeniero 'José María Ochoa Pile'. Fotografía tomada por C. Ferrer (2005)

de 162 m (FIGURA 2), generará un embalse que cubrirá aproximadamente unas 852 ha y tendrá una capacidad de almacenamiento aproximada de 435 millones de m³ de agua que será conducida a través del túnel de trasvase (FIGURAS 3A y 3B), con la finalidad de irrigar las tierras altamente productivas, pero con fuertes limitaciones de humedad, ubicadas en el valle de Quíbor.

Venezuela y que se puede observar en la figura 2); **b)** obras de trasvase, entre ellas el ya mencionado túnel con un recorrido de 24,3 km; **c)** sistema de riego del valle de Quíbor; **d)** obras de aducción hacia Barquisimeto y planta de potabilización, y **e)** conservación de la cuenca del río Yacambú que abarca el Parque Nacional Yacambú y la Zona

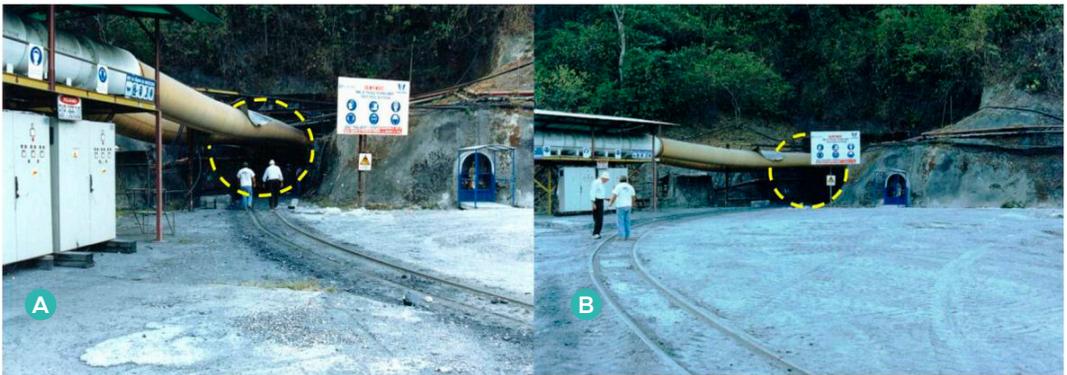
FIGURA 3. (A y B) Inicio del túnel de trasvase Yacambú-Quíbor: 'Frente Portal de Entrada' indicado con las líneas segmentadas de color amarillo. Fotografía tomada por C. Ferrer (2005)

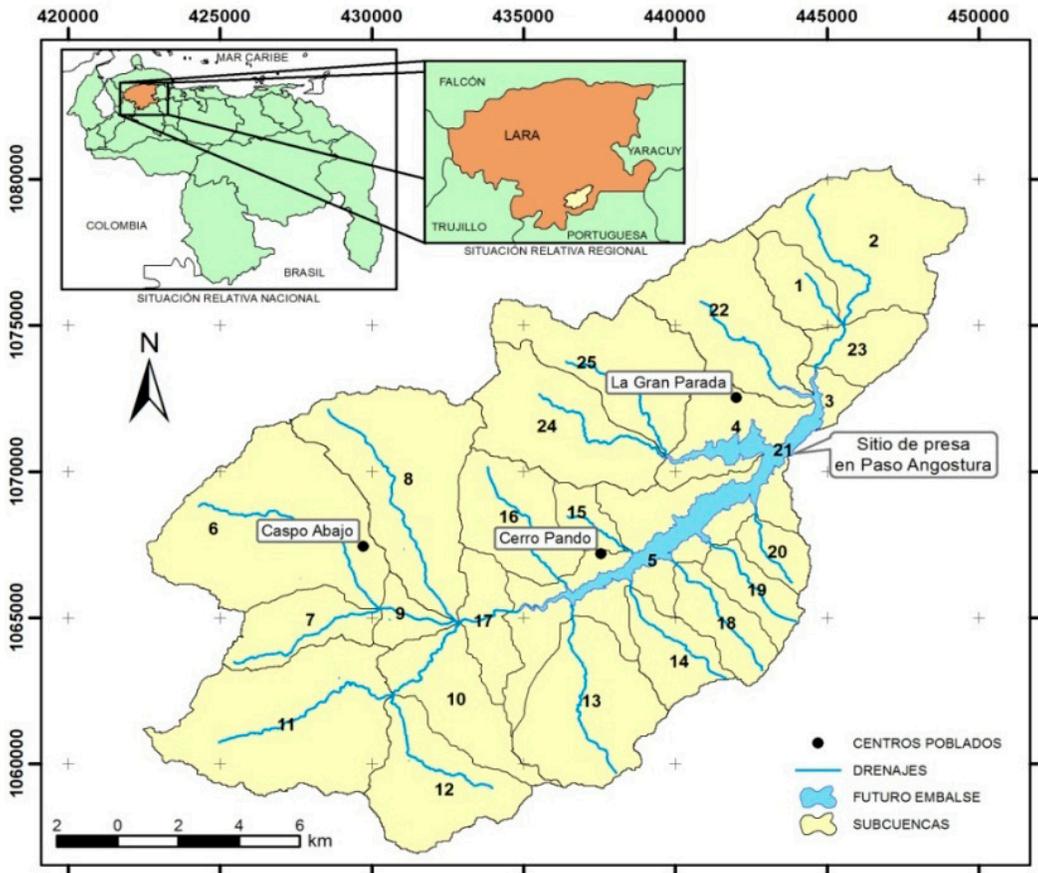
FIGURA 4. Localización de las diferentes subcuencas que conforman la cuenca del río Yacambú. 1) subcuenca Sin Nombre (SN); 2) quebrada Honda; 3) confluencia de las quebradas la Escalera-Honda; 4) quebrada Negra bajo; 5) río Yacambú; 6) quebrada Caspito; 7) quebrada el Bajío; 8) quebrada la Puente; 9) quebrada Caspito bajo; 10) río las Quebraditas bajo; 11) río las Quebraditas; 12) Sin nombre; 13) quebrada Agua Blanca; 14) quebrada Piedra de Amolar; 15) quebrada Corozal; 16) quebrada Urupe; 17) río Yacambú alto; 18) quebrada la Ruidosa; 19) quebrada Cerro Blanco; 20) Sin nombre (SN); 21) río Yacambú bajo; 22) quebrada la Escalera; 23) quebrada Honda bajo; 24) quebrada Negra; 25) quebrada Blanca.

'instrumento predictivo'. Por otro lado, como se mencionó anteriormente, para facilitar el trabajo se identificaron y delimitaron cartográficamente 25 subcuencas como parte de la cuenca del río Yacambú de la ya mostrada **FIGURA 4**.

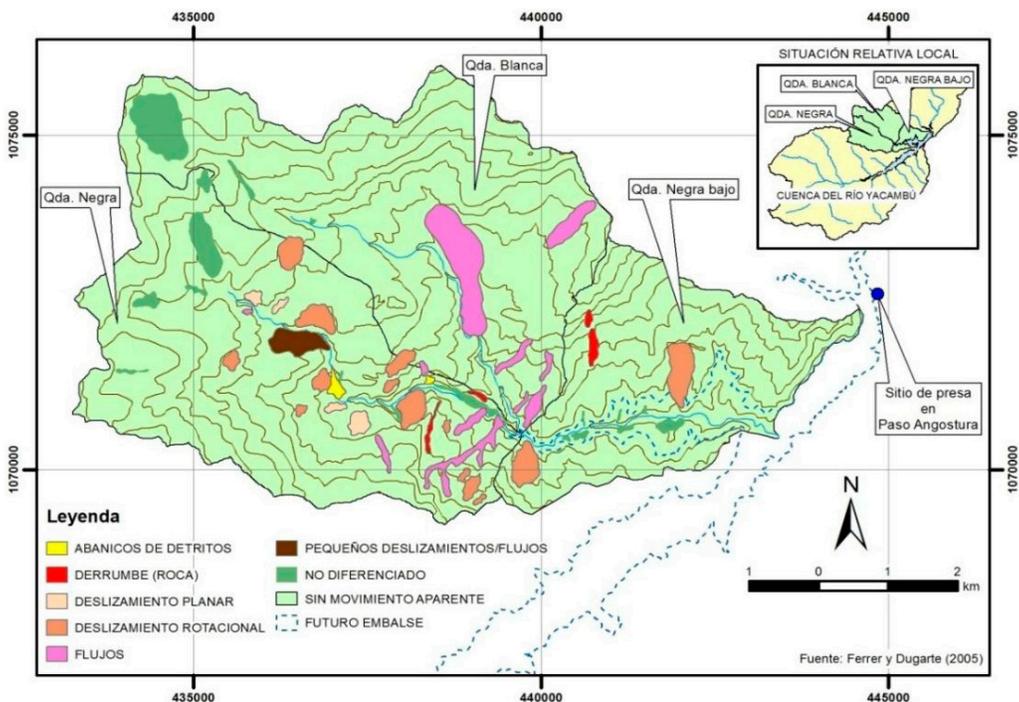
FIGURA 5. Mapa de inventario de movimientos de masa en las subcuencas de las quebradas Negra, Blanca y Negra bajo. Para los rasgos geomorfológicos de los movimientos de ladera se emplearon los colores sugeridos por el Programa Multinacional Andino: Geociencias para las Comunidades Andinas (PMA: GCA, 2007); con la excepción de las últimas tres categorías correspondientes a pequeños deslizamientos/flujos, movimientos no diferenciados y sin movimiento aparente

A los efectos de este artículo se muestra el mapa de inventario de movimientos de masa (FIGURA 5) de las subcuencas de las quebradas Negra, Blanca y Negro bajo (por considerarse un área especialmente sensible).

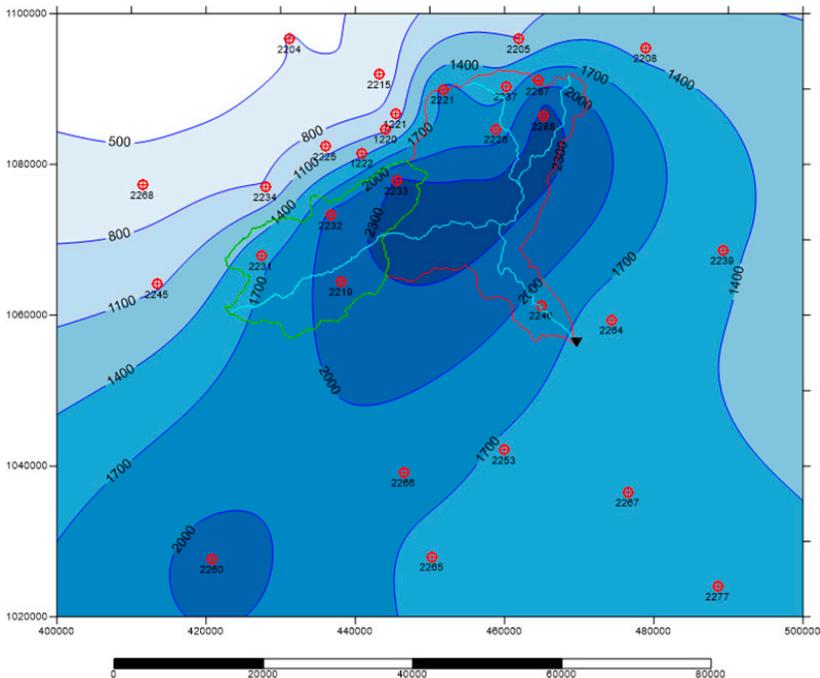
FIGURA 6. Isoyetas medias anuales (periodo 1969-2007) para las cuencas de los ríos Yacambú (divisoria en color verde), Acarigua (divisoria en color rojo). También se indica la estación hidrométrica puente Acarigua (0005) sobre el río Acarigua con el triángulo de color negro.

En la **FIGURA 6** se aprecia la distribución espacial de las lluvias del área a través de las isoyetas medias anuales elaboradas por Delgadillo y Moreno (2009), y en el que se consideró el promedio de las precipitaciones de 1969 al 2007. En este contexto se aprecia que las láminas de lluvias pueden superar los 2.000 mm anuales en la cuenca del río Yacambú, con valores máximos de 2.347,3 mm en la estación La Cruz (serial 2233), constituyéndose de esta forma en una zona muy húmeda incluso perhúmeda. En contraste, se observa la isoyeta de 500 mm cercana a la estación de Quíbor (serial 2204), propio de un clima semiárido (**FIGURA 7**).

En la citada FIGURA 6 se observa adicionalmente la cuenca del río Acarigua hasta la estación hidrométrica Puente Acarigua (serial 0005), en la cual se registró un caudal promedio anual de 32,5 m³/s, en el periodo 1951-1989 considerando un área de 970 km², con un módulo de escorrentía superficial de 33,5 l/s/km² (Córdova y González, 2015), el cual puede ser considerado como una alta productividad hídrica. Estos autores calculan un caudal promedio de 14 m³/s para el río Yacambú en el sitio de la presa José María Ochoa Pile, lugar en el que Delgadillo y Moreno (2009) estiman una crecida cincuentenaria y centenaria de 1.881,8 m³/s y 2.712,0 m³/s, a partir de la aplicación del método de corrección o estimación por efecto de área con los datos de caudales máximos del río Acarigua

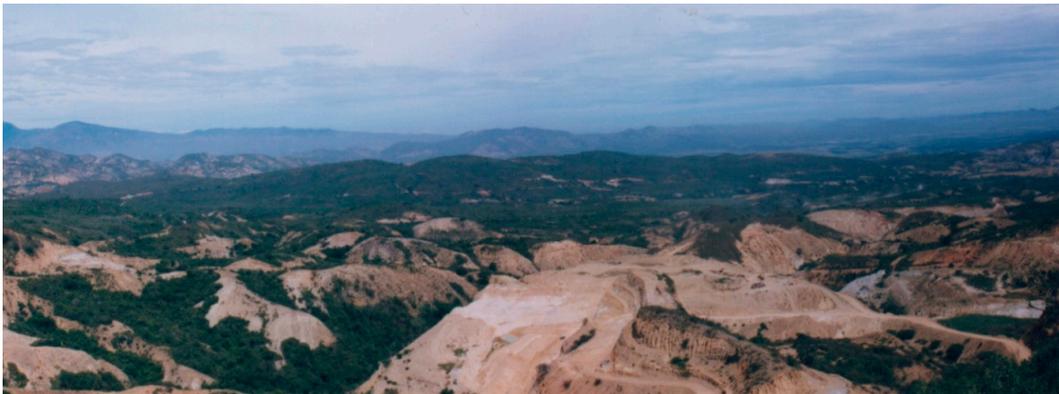
FIGURA 7. Vista panorámica del valle de Quíbor. Se trata de una zona con características semiáridas donde las precipitaciones promedio anuales son al menos cuatro veces menores, a las caídas en la cuenca del río Yacambú. Fotografía tomada por M. Dugarte (2005)

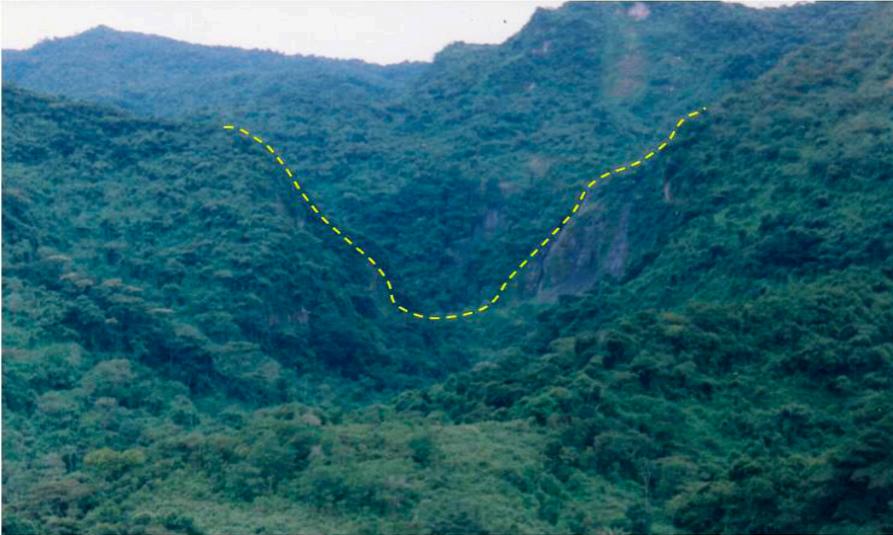
FIGURA 8. Cañón ubicado en la subcuenca de la quebrada Blanca (No. 25) y delimitado con líneas segmentadas de color amarillo. También se observa la cobertura vegetal, asociada en este caso con un bosque denso no intervenido en condición natural. Fotografía tomada por C. Ferrer, 2005

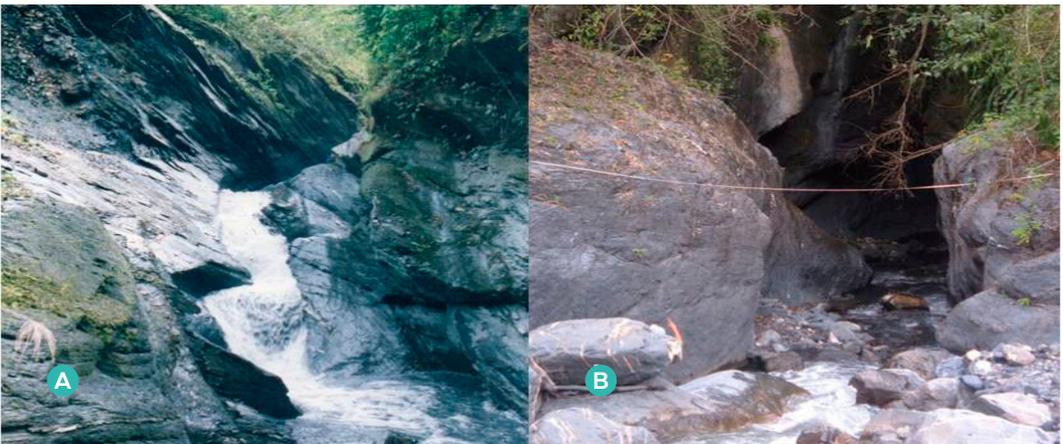
FIGURA 9. A) Garganta en filitas silíceas, ubicada en la quebrada Negra (No. 24) al final de la sección de sedimentación. Fotografía tomada por C. Ferrer, 2005. B) Garganta rocosa localizada en la misma quebrada. Fotografía cortesía de UFORGA-ULA (2005)

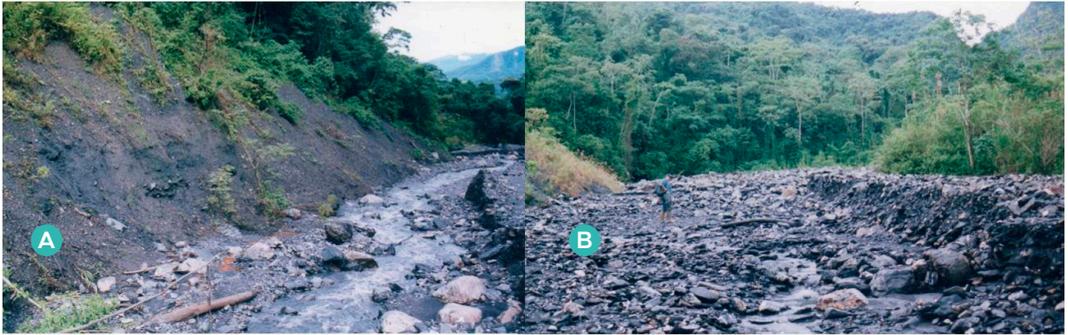
FIGURA 10. Zona de acumulación de sedimentos gruesos de quebrada Negra (No. 24): A) muy próxima a la confluencia con quebrada Blanca (No. 25) y, B) cerca de la zona de depositación (futura plazoleta de sedimentación). Fotografías tomadas por C. Ferrer, 2005

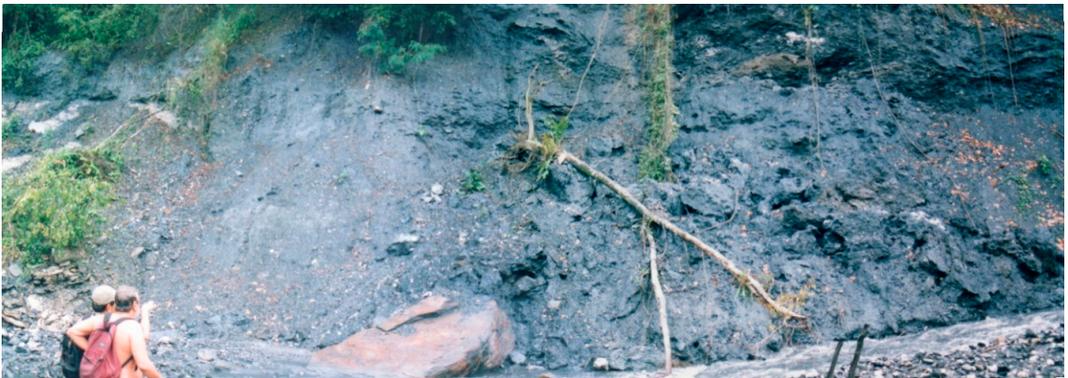
FIGURA 11. Megaclasto en la quebrada Blanca (No. 25). Sección inferior de un flujo de detritos. Fotografía tomada por C. Ferrer, 2005

mediante evidencias de campo: **a)** En la quebrada Blanca (N° 25), vía laguna el Blanquito, se localizaron grandes bloques (megaclastos de hasta 8 m de diámetro), relacionados con un abanico de detritos cuyos materiales parecen provenir de un derrumbe (caída) de rocas (**FIGURA 11**); **b)**

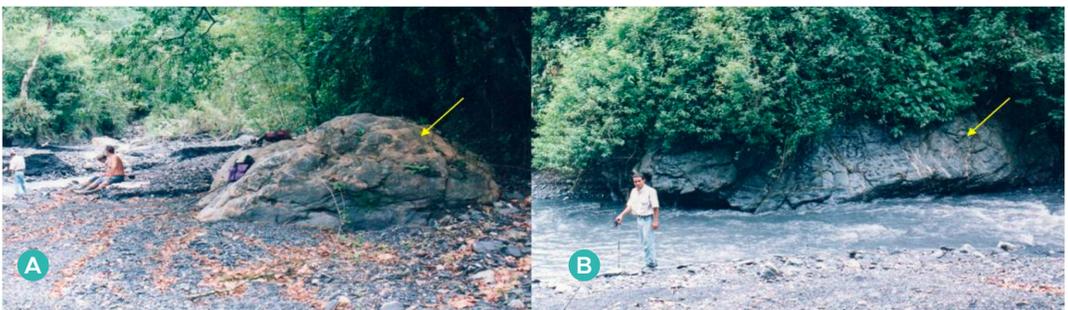
FIGURA 12. A) Megaclastos de unos 8 m, hasta 14 m de diámetro aproximadamente; B) en la sección inferior de la quebrada Blanca, en la confluencia con quebrada Negra. Fotografías tomadas por C. Ferrer, 2005

en el sitio de confluencia de la quebrada Blanca con la quebrada Negra (**FIGURAS 12A y 12B**) fueron localizados los mayores megaclastos (8 - 14 m de diámetro), estos bloques sub-redondeados y con evidencias de imbricación fueron, sin duda, transportados por agua; **c)** finalmente un evento

- 2) Aunque la cuenca del río Yacambú hasta antes del sitio de confluencia con las quebradas Negra y Blanca exhibe una forma ligeramente alargada (lo cual delata la existencia de un control estructural) que sugiere que, a su vez, los impactos de eventos torrenciales extremos pueden ser menos pronunciados y más graduales, a nivel de las subcuencas si se han encontrado evidencias de campo que reflejan la ocurrencia de eventos de magnitud considerable (FIGURAS 11 y 13), como es el caso de la quebrada Blanca vía laguna el Blanquito donde se hallaron megaclastos de hasta 8 m de diámetro que, sin duda, fueron transportados por agua o en todo caso por flujos; además del sitio de confluencia de la quebrada Blanca con la quebrada Negra donde se hallaron bloques de 8 a 14 m de diámetro (FIGURA 12A y 12B). En todo caso, dichas evidencias son dispersas

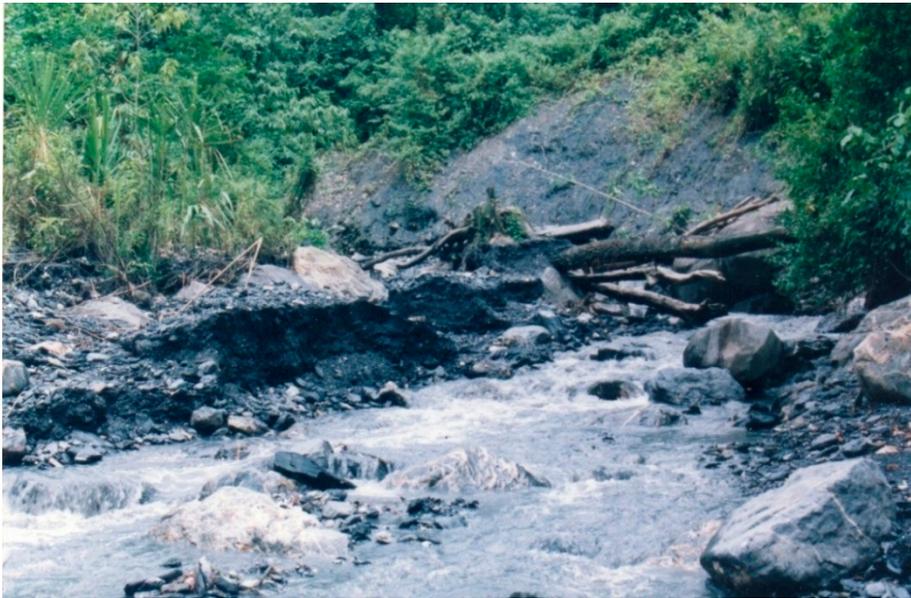
FIGURA 13. Flujo de detritos muy cerca de la confluencia de la quebrada Blanca con la quebrada Negra. Fotografía tomada por C. Ferrer, 2005
