# El Diagnóstico en un proceso de Intervención

# Hacienda San Isidro, un caso de estudio

Laura Camacho Carnevali  
Eligia Calderón-Trejo

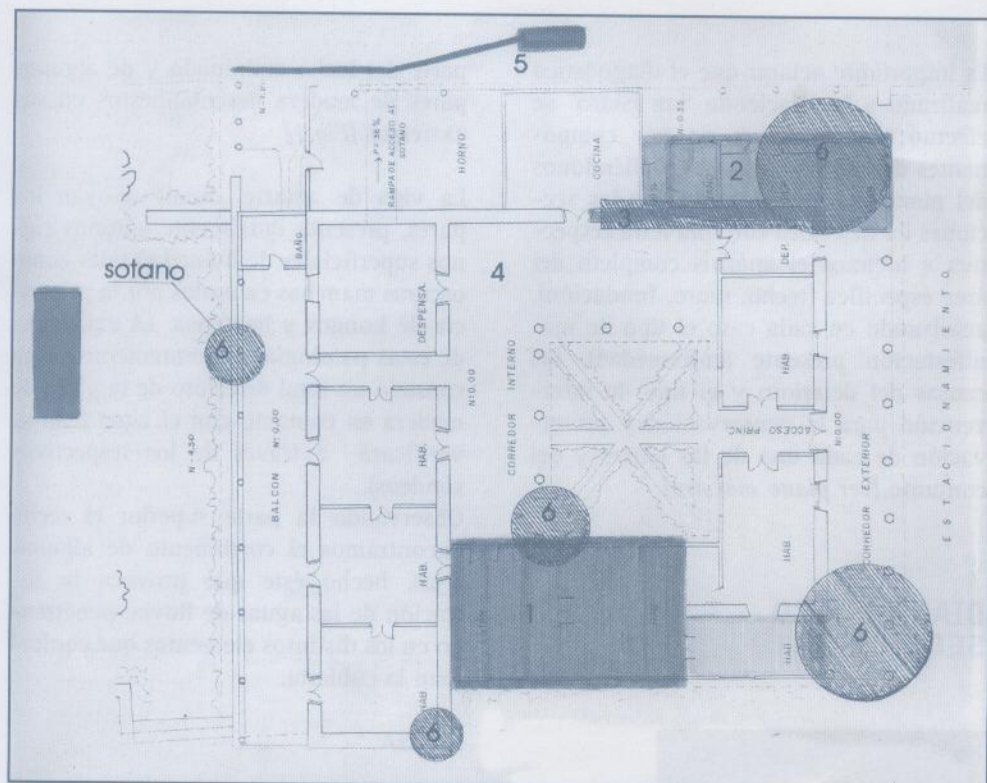
El tramo de cubierta de la sección C'-D' posee su sistema estructural sin protección superficial, hecho que ocasiona el continuo deterioro debido a la permanente exposición de la madera al sol y al agua; el sol provoca un deterioro a través

de su luz ultravioleta, que ataca la lignina y la descompone. Las aguas de lluvia también constituyen un factor de deterioro que provoca ataques biológicos y la pérdida de las propiedades mecánicas de la madera.

Con el objeto de frenar y evitar lo ya mencionado es perentorio proteger dicho tramo de cubierta con una superficie plástica, que deberá mantenerse hasta que el diagnóstico determine el tipo de intervención y el plan de obra a seguir.

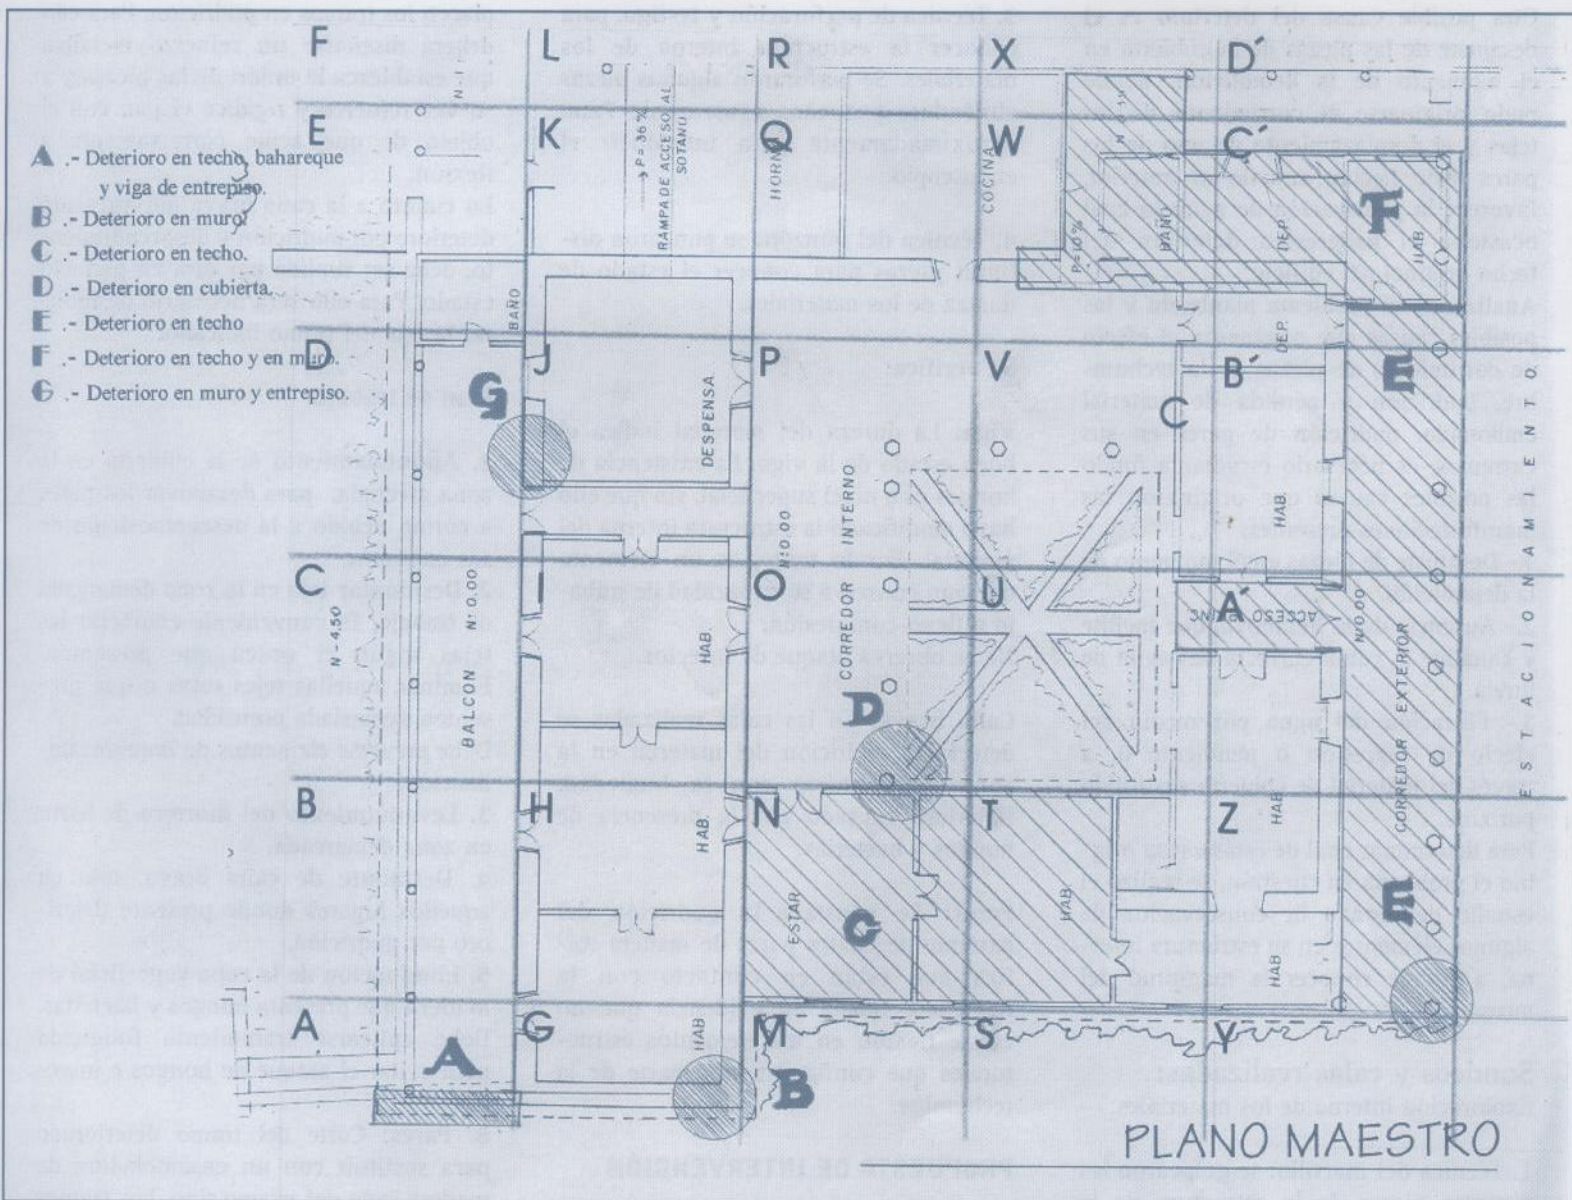
Plano Maestro

Es importante aclarar que el diagnóstico realizado a la "Hacienda San Isidro" se efectuó por tramos y no por componentes del edificio, es decir, valiéndonos del plano maestro demarcamos las secciones en deterioro con una letra respectiva e hicimos el análisis completo del área específica (techo, muro, fundación), analizando en cada caso el tipo de manifestación presente (enfermedad), las causas del deterioro y el tipo de intervención para la conservación y preservación de cada una de las partes y del conjunto. [ver plano maestro]

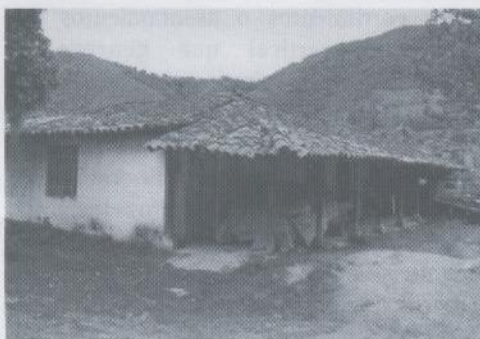
Fig. 9

de reparación, tales como, el corte de algunos cabezales de pares, sustituidos por nuevas rolas de madera. De igual forma también se advierte la reparación de algunos paños afectados de la caña brava, reemplazados por material sano e incluso por tablas provisionales de madera.

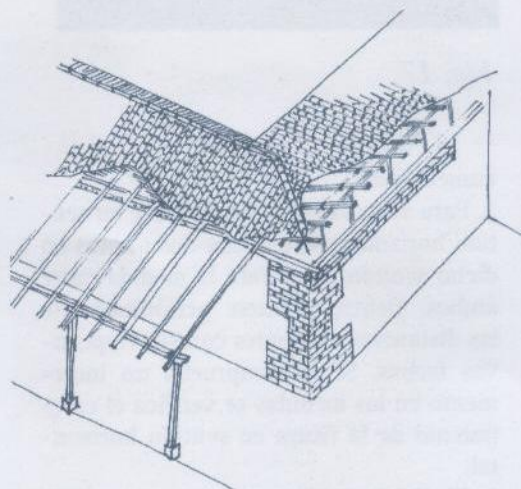
Fig. 18

Una de las causas principales de grietas en muro son las fallas ante el esfuerzo de compresión, bien sea por mala calidad del material utilizado en la construcción o por defectos en la elaboración del sistema constructivo, como bien podría ser la falta de aparejos en la zona de la esquina.

A estas posibles causas se suma el debilitamiento del muro originado por las continuas remodelaciones que modifican las cargas originales, hasta provocar el desajuste de las piezas del sistema de cubierta por donde penetra la humedad.

La consolidación de la esquina del muro, requiere la construcción de una rafa, constructivamente realizada con materiales compatibles (ladrillos cocidos) y reforzada con aparejos adecuados, siguiendo los métodos tradicionales, que bien pudieran ser llaves de madera incrustadas que conformen la trabazón necesaria para reforzar las esquinas [Fig.18].

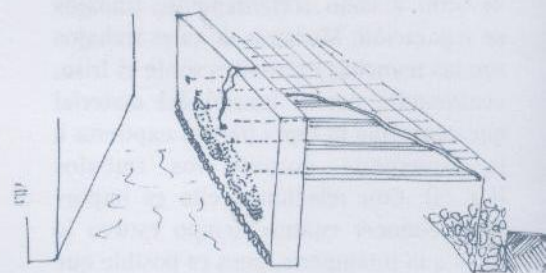
Fig. 28

Se observa en la parte inferior del muro una fuerte erosión a lo largo de la tapia, acentuándose en su parte central, donde se aprecia una grieta en sentido vertical de la misma. Esta se encuentra precisamente donde apoya un cabezal de las vigas de entrepiso; la misma aparece en las dos caras del muro, con anchos variables.

Ahora bien, existe en el terreno una permanente humedad que asciende a la tapia por capilaridad, provocando el debilitamiento del muro en su parte baja

por la pérdida o desmoronamiento del material que conforma el muro portante.
