CONSIDERACIONES SOBRE LA REHABILITACIÓN DEL CENTRAL PANELERO “EL TURAGUAL”.

Prof. M.Sc. Víctor Castellano
Prof. M.Sc. Miguel Manzanilla

1. Situación de la Infraestructura y equipamiento del Central Panelero:

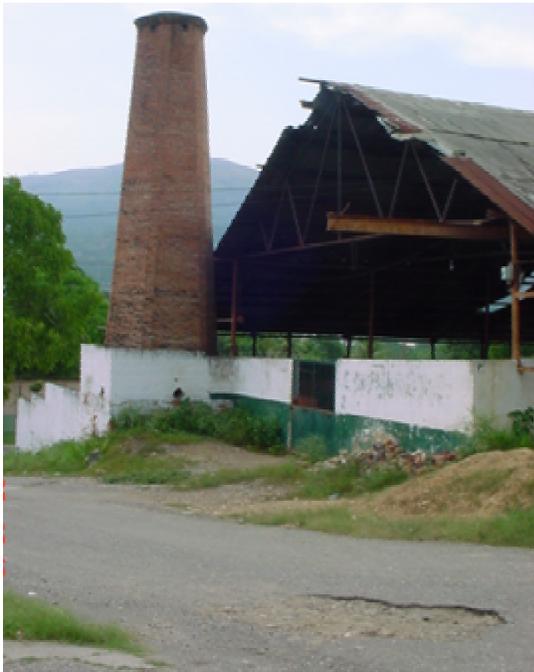
El área que ocupa el central panelero es de aproximadamente 540 m², estructura de paredes de bloque, con una cubierta en zinc, columnas tubulares y cerchas de tubo cilíndrico. (Fotos 1, 2,3).

Foto N° 1. Vista fachada y acceso área proceso.

En las imágenes se observa el marcado deterioro de la cubierta de techo, que debe, para el buen funcionamiento del trapiche ser sustituido completamente, ya que las laminas acusan una severa fatiga del metal. A lo interno

La edificación se encuentra en regulares condiciones de mantenimiento, requiriendo la sustitución de la cubierta de techo. Igualmente se deben sustituir las correas de madera que muestren síntomas de deterioro, que eventualmente afecten la permanencia de la cubierta de techo en el tiempo. Se requiere mejorar los ambientes de almacenamiento de bagazo, eliminando el material ahí almacenado ya que su eficiencia actual como combustible no son las adecuadas.

a. Sustituir parcial o totalmente la cubierta de techo (el estudio sugiere la reposición total de la cubierta de techo). En caso de reposición total, la inversión incluye la compra de 308 laminas de zinc de 0,82 x 3,05 mts, el precio unitario de cada lámina es de 4.600 Bs. (Guía

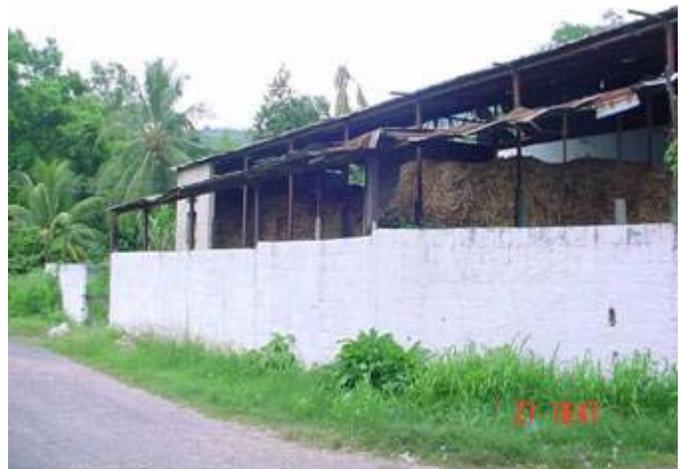
Foto N° 2. Vista lateral izquierdo. Acceso a la bagacera.

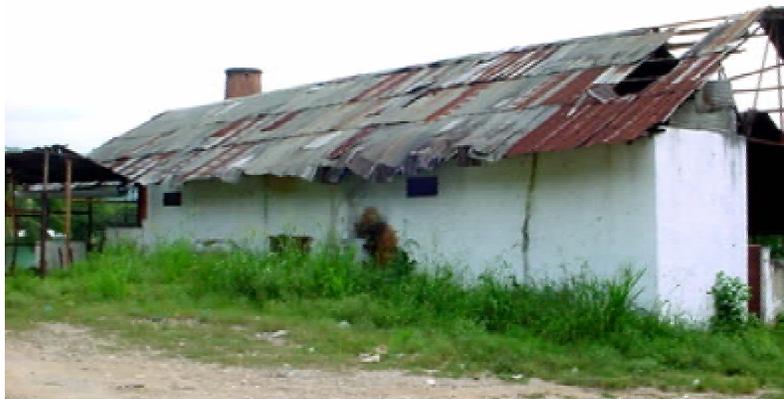
Foto N° 3. Vista lateral derecho. Acceso al molino.

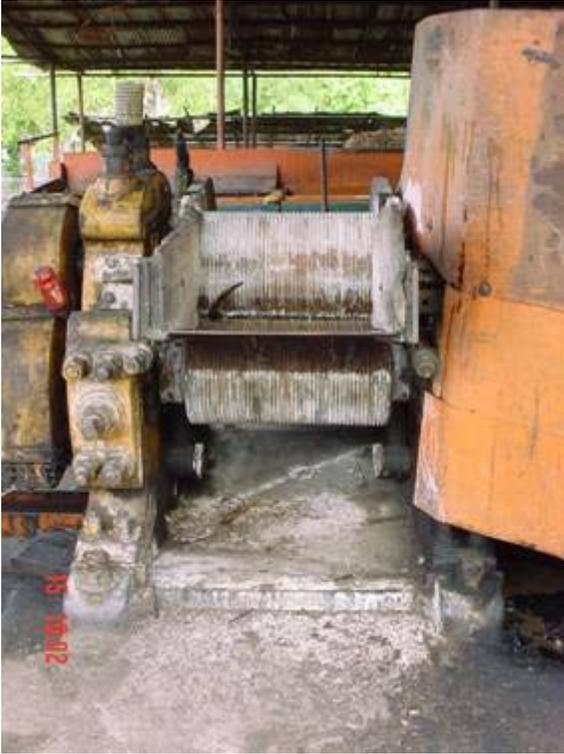
* Área de recepción de materia prima del trapiche, área de molienda y prelimpiador (Fotos 4 y 5).

Foto N° 4. Vista de molino, mazas.

El molino constituido por tres mazas tipo horizontal recibe la potencia del motor de combustión interna diesel marca Caterpillar, mediante una correa plana de caucho, esta potencia es transmitida a la maza mayal o maza quebradora a través de un convertidor y engranajes reductores de velocidad, las mazas quebradoras y repasadoras reciben el movimiento por medio de piñones colocados en el extremo de sus ejes.

En el presente estudio no se pudo emitir opinión sobre las condiciones de funcionamiento, operatividad y eficiencia del molino, ya que para el momento de su realización el trapiche se encontraba paralizado desde hace algún tiempo. Según información recabada del antiguo encargado del trapiche, se molían 20 tn de caña/día, con un bajo rendimiento en panela, la que alcanzaba 10 cargas (960 panelas de aproximadamente 900-1.000 gramos cada una); debido en gran medida a la baja calidad de las cañas de la zona y al inadecuado ajuste de las mazas extractoras.

b. Una vez puesto en marcha el central panelero deberán realizársele ajustes a la mazas extractoras con la finalidad de llegar a alcanzar una extracción del 60 % del jugo contenido en las cañas. Se deberán cumplir los siguientes pasos:

- Ajuste de las mazas, cuyos resultados van en dos direcciones: una en mayor extracción de jugo y la otra obtención de bagazo con el menor contenido humedad posible (humedad entre el 50 y 55%).

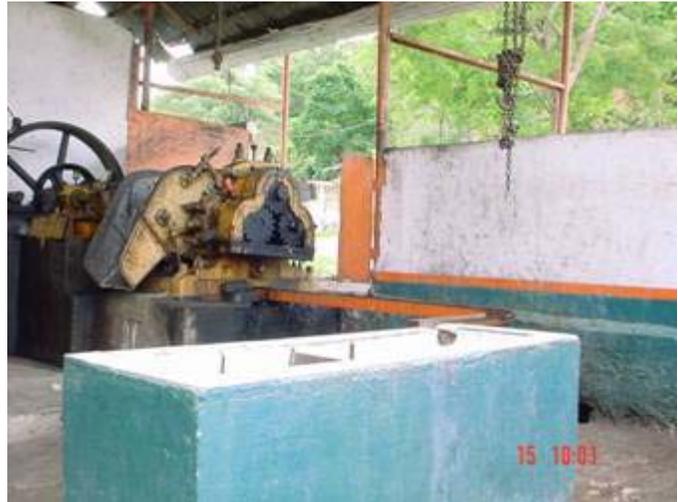
Foto N° 5. Prelimpiador del jugo proveniente de las mazas trituradoras y extractoras de jugo de caña.

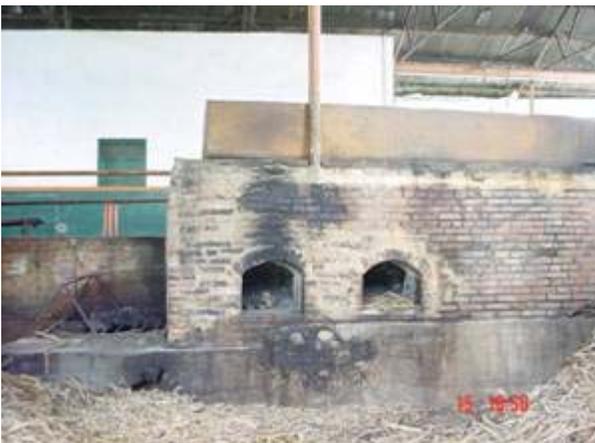
Área de ducto de entrada del combustible (bagazo) - hornilla - pailas de cocción. (Fotos 6 y 7).

Foto N° 6. Ducto de alimentación de combustible a la hornilla

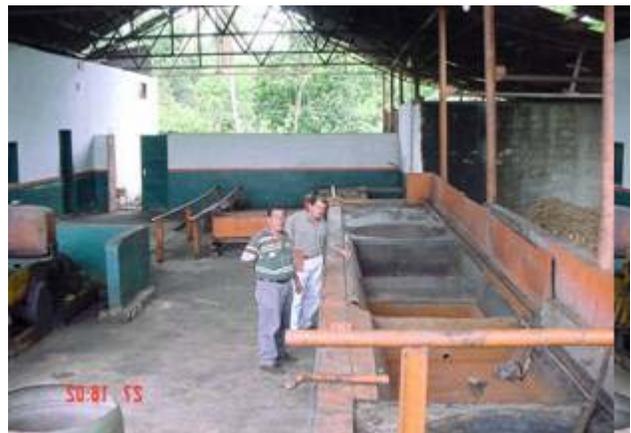
Foto N° 7. Vista superior de la hornilla

La hornilla tiene una longitud de 14,60 m y un ancho de 1,10m, y 1,80 m de alto; presenta paredes de ladrillo refractario en las zonas de mayor flujo de calor y ladrillo de arcillo en las áreas de menor concentración de calor, la parrilla o cenicero, tiene una longitud de 2,80 m y ancho de 1,1m. El ducto o cámara de combustión tiene una altura variable que va de 1,10m, a nivel de las pailas evaporadoras, disminuyendo progresivamente luego a 80 cm en la zona de las pailas clarificadoras y recibidora, para finalmente llegar a los 70 cm en la paila cachacera.

Producto de la baja eficiencia energética del bagazo para generar calor de combustión, el sistema emplea como combustible adicional el Gasoil, lo que hace costoso el proceso de fabricación de la panela y provoca alteraciones al medio ambiente (contaminación del aire por los gases de combustión que salen por la chimenea). La alimentación del bagazo como combustible, se hace a través de dos ventanas con dimensiones de 60 cm de largo y altura de 53 cm en su parte más alta.

a. Realizar una limpieza, desinfección, de la hornilla, cenicero, caja de batido, y áreas de trabajo, a fin de garantizar las mejores condiciones sanitarias posibles.

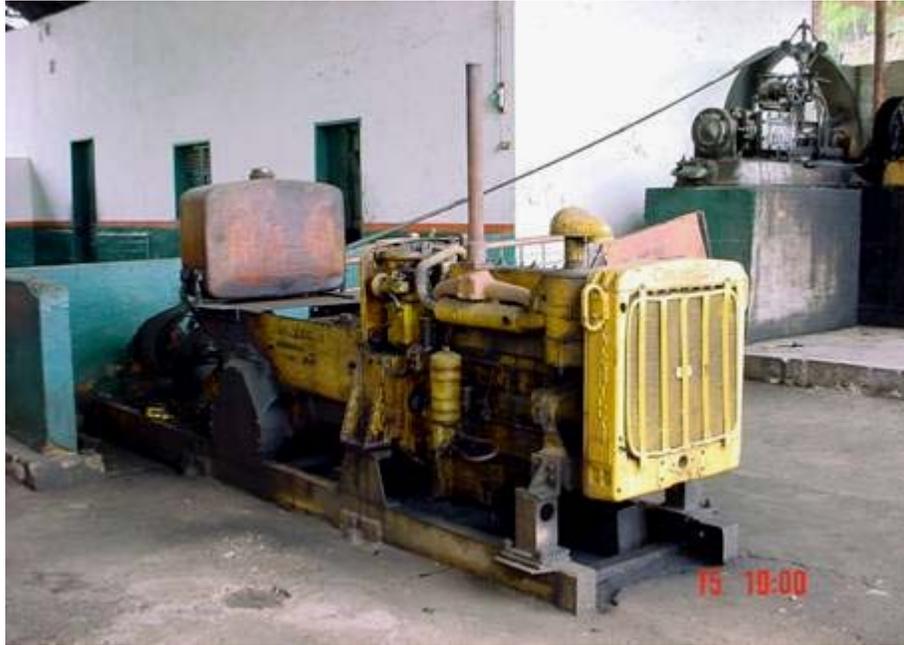
Área de Potencia: Constituido por un motor diesel de cuatro cilindros marca Caterpillar. (Foto 8).

Foto N° 8. Vista del motor diesel estacionario Caterpillar ,en condiciones de operatividad.

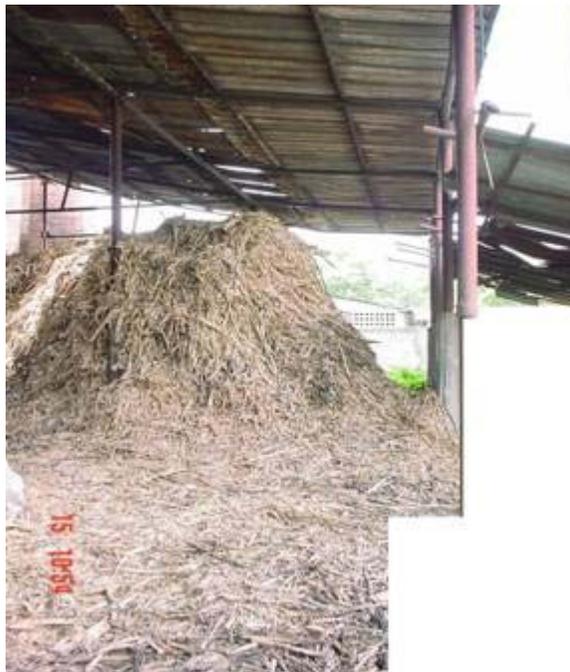
Área de bagazo - bagacera (Foto 9).

Foto N° 9. Área de colocación del bagazo cerca al ducto de entrada.

b. Eliminación del bagazo depositado en el trapiche, ello implica la remoción de no menos de 8.000 kg. de material.

c. El bagazo una vez recogido debe trasladarse a un área dentro del trapiche (se sugiere colocarlo en el sector norte, por ser un pasillo con dimensiones muy apropiadas para su aireación). Se deberá realizar el siguiente procedimiento:

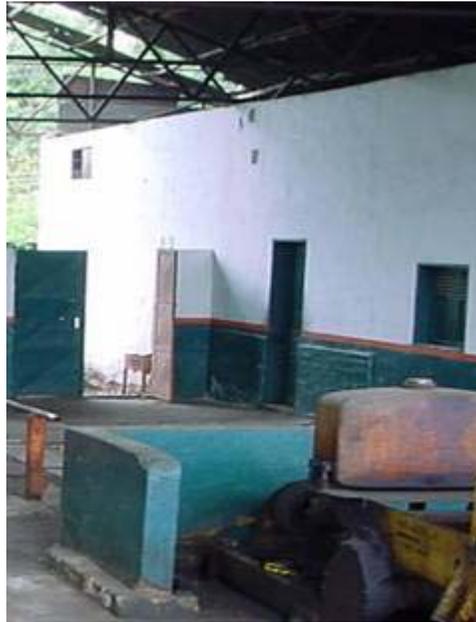
Área de Oficinas y/o depósitos: conformado por tres habitaciones con puertas en madera y ventanas con paredes frisadas (Foto 10).

Foto N° 10. Vista parcial de dos habitaciones dentro de las instalaciones del trapiche, puertas de madera y una de ellas con ventana batiente en madera.

a. Se requiere acondicionar las habitaciones (limpieza, pintura, tabiquería, colocación de losas de cerámica en el ambiente del laboratorio, mesas e incorporación de la red eléctrica a todas los espacios), con el fin de hacerlas operativas con fines de oficina, sala de empaque, laboratorio de análisis y local de almacenamiento de productos.

c. Limpieza de los tres ambientes o habitaciones con el fin de ser utilizados como área de oficinas, empaque y un mini laboratorio con fines de realización de pruebas que permitan evaluar la calidad de producto elaborado. El área total de las habitaciones es de aproximadamente 30 m², requieren frisado de paredes, pintura, empotrado de red eléctrica, agua potable, empotrado de aguas servidas y la ubicación de dos salas sanitarias (una de las cuales incluya baño). Colocación de cerámica en las paredes hasta una altura de 1,2 m para un área total de losa de 13,2m². El acondicionamiento total tiene un costo estimado, indicado en partidas globales mostradas en la Tabla 1.

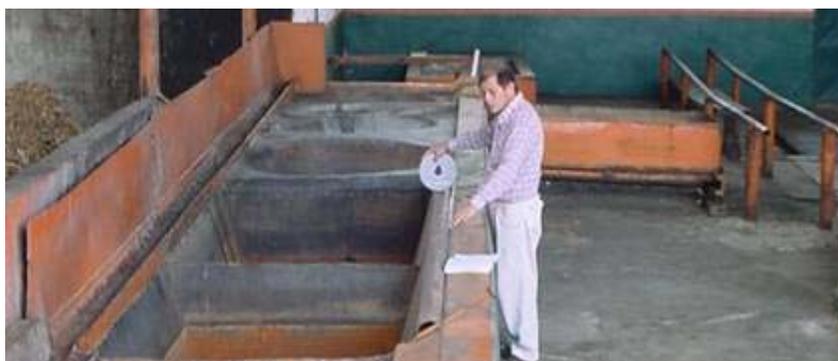
Las pailas están totalmente construidas en lamina de hierro, solo a las pailas evaporadoras se les coloca un fondo en cobre. Actualmente producto del desuso y el abandono, las partes en material ferroso, se encuentran ligeramente oxidadas, y conteniendo residuos de la última molienda, e incluso excretas animales y humanas. El cenicero con residuos de ceniza, acusa falta de mantenimiento menor. La estructura destinada al batido de la panela esta construida en lamina metálica (Foto 11).

Foto N° 11. Vista parcial de las pailas evaporadoras, “cajón” de batido metálico y barandas que soportan las gaveras que contendrán las panelas en el proceso de moldeo.

d. Es de suma importancia acondicionar un espacio para la zona de batido, que deberá constar de un área protegida con malla y techo a fin de evitar que la miel durante el proceso de batido y moldeado no sea contaminado. Ello redundará en una alta calidad del producto. Se sugiere un área de 4,7 m de largo x 3 m de ancho x 2,80m de altura en su parte más alta.
